# Abnormal Analysis of Unit 7 Trip in Wangji Expansion Phase III , Zimbabwe

PowerChina Power Investment Corporation, Lanzhou, Gansu, 730030, China

# 津巴布韦旺吉扩建三期 7 号机组跳闸异常分析

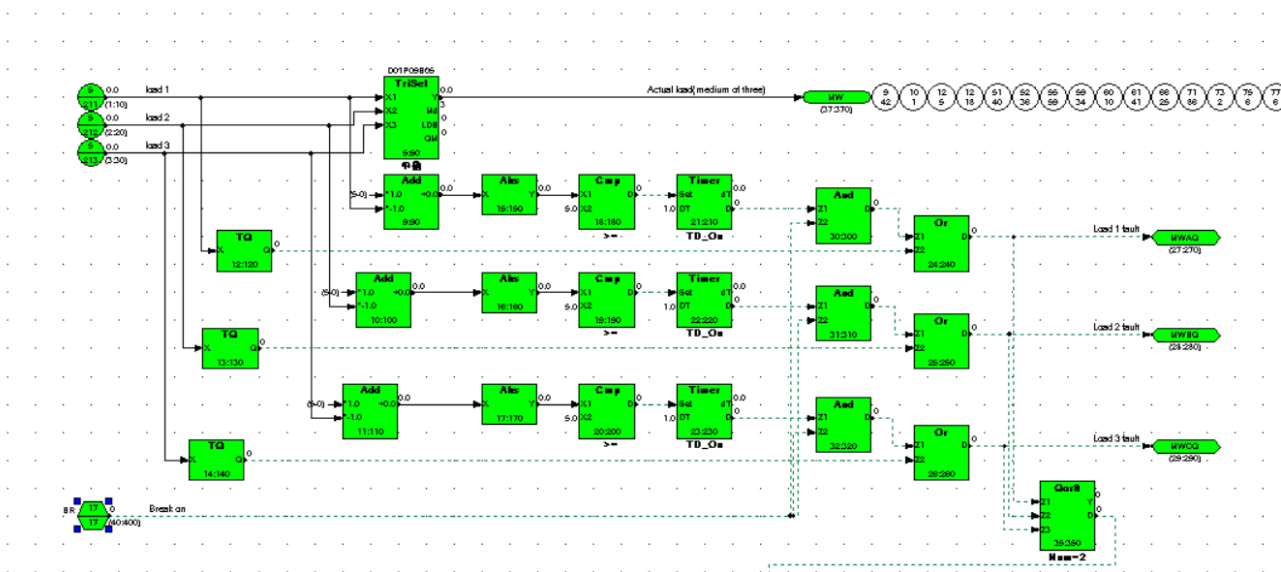
图2 DEH有功功率逻辑判断

④机组有功功率信号是由电气侧3路功率变送器信号送入DEH系统进行三取中逻辑判断后作为功率回路的反馈,机组CCS模式退出条件中包含功率信号品质判断异常,检查功率变送器接线及电缆均正常,且机组CCS模式未退出,可排除由于功率信号异常引起机组有功功率波动的原因。DEH有功功率逻辑判断如图2所示。

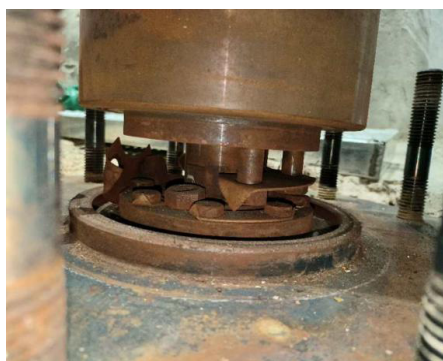
图3 螺栓断裂情况

⑤经详细查阅 DCS 历史曲线,发现在 CCS 指令未发生变化的时候,调节级压力降低和机前压力上升,判断为汽轮机实际进汽量发生变化导致负荷波动,待盘车停运后,汽机人员对数字电液调速系统全面进行检查中发现,7号机组1号、2号、4号高压调节阀阀杆与操纵座联轴器连接螺栓断裂,判断为7号机组1号、2号、4号调节阀阀杆与操纵座螺栓断裂,引起汽轮机进汽量变化,7号机组有功负荷突变,由于投入 CCS 控制,机组负荷设定值与实际负荷偏差大幅度变化,机组高压调节阀大幅调节,造成机组进汽量大幅度变化,从而使汽轮机在运转过程中,转子沿着主轴方向窜动,大轴产生超过定值范围的轴向推力,工作推力瓦磨损超温损坏,致使汽轮机“轴向位移超限”保护动作,造成机组跳闸。螺栓断裂情况如图3所示。

①本次汽轮机调节阀阀杆与操纵座联轴器连接螺栓断裂作为本次事件的直接原因,由历史曲线查看情况判断为突发性损伤事件,表示该螺栓制作工艺存在薄弱点,强度无法满足机组满负荷、长周期调整的强度值,随长时间运行调整至临界值,发生断裂。

①与厂家协调沟通,综合分析调节阀阀杆与操纵座联轴器连接螺栓断裂的原因,对存在质量问题的设备进行更换,确保机组能够在满负荷、长周期调整的工况下安全稳定运行。

③加强设备维护和定期检修工作。严格按照检修规程的要求和工艺标准,加强对现场汽轮机数字电液调节系统设备的检修维护。定期对高压、中压调节阀各紧固部分的连接情况,确保紧固,并举一反三,对机组其他具有处理条件的部位消除隐患;对暂时不具备条件的部位采取可靠措施,利用机组检修机会进行全面处理。
