Analysis for Operating Condition of Fully-enclosed Box-type Transformer

Yuanxiang Tang

Jiangsu Longyuan New Energy Co., Ltd., Nantong, Jiangsu, 226014, China

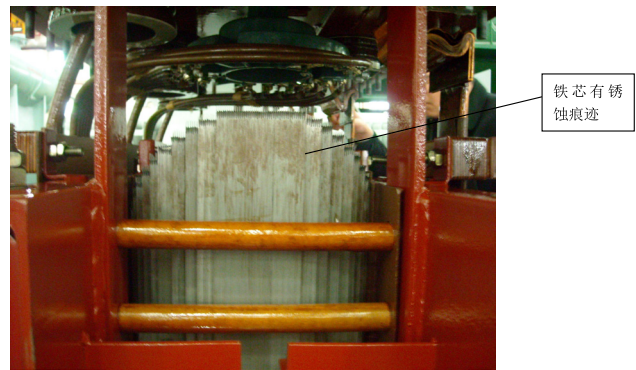
图 2

为了寻求该批箱变产生气体的真正原因,2019年1月份开始,该公司安全生产部召开了多次会议,决定先弄清楚是否是变压器内部绝缘和铁芯等质量问题。在省电力科学研究院的支持下,他们做了变压器油的微水测试、变压器直流电阻、绝缘电阻以及油的击穿电压、闪点等试验,试验结果均合格。在此情况下决定对变压器进行调芯检查,随机抽取了#14箱变返厂吊芯检查,发现有如下现象:第一,变压器顶盖螺栓普遍松动;第二,变压器铁芯紧固螺栓松动;第三,变压器铁芯有锈蚀痕迹(如图2所示);第四,变压器低压侧软连接有黑色的碳化物(如图3所示)。

第一种和第二种现象表明该批箱变在制造和装配时,工艺明显达不到要求,其造成的后果是外部潮湿的空气在变压器呼吸时,可能被带入变压器内部导致绝缘受潮和变压器在运行时铁芯发出的电磁声增大,而变压器内部绝缘受潮是产生大量 H₂ 的直接原因;第三种现象也验证了变压器曾经受潮;第四种现象产生的可能原因是低压侧软连接在加工时因工艺达不到要求,导致软连接层间电位不相等,又因层与层之间距离很小造成层间运行时轻微放电。此外,从相关人员处了解到,当初该批箱变在返厂增加中性点时,因当时时间较紧,在各台箱变吊芯增加中性点后未经过干燥处理即将铁芯放入箱体中,且加入不同批次的油品。造成的直接后果是变压器出厂时就已经受潮,且油质可能产生劣化而发生断链现象。相关化学反应方程式如下:

第一,对该批箱变进行换油,换油时采取真空滤油,同时进行加热处理,加热时间每台不得少于6h,温度在60℃以上,以去除箱变内部潮气和气体。

第二,检查并紧固相关螺丝,确保变压器全密封,防止换油后仍有潮气进入。
