# Analysis and Repair of Sealing Damage to the Flaps and Fairings of 737NG Aircraft

Hua Kang

China Eastern Airlines Technology Shanxi Branch, Taiyuan, Shanxi, 030031, China

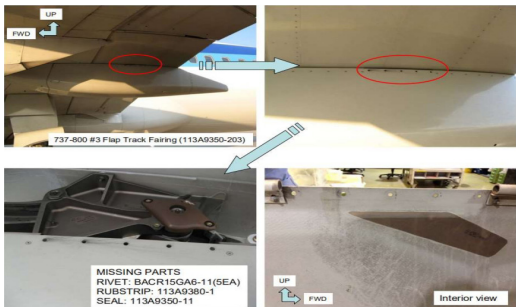
图 2 损伤示意图

通过分析发现，造成损伤的主要原因是干涉挤压。当襟翼放下时，襟翼滑轨向后移动，襟翼沿滑轨慢慢滑下，整流罩也会随之向下倾斜移动角度，并挡住来自前方的气流。当襟翼收起时，襟翼滑轨向上收起，整流罩也随之向上收起。在襟翼伸展/收缩期间，襟翼整流罩封严与襟翼组件接触。这种接触会对已安装的封严产生干涉挤压，通过撬动封严从而对固定封严的铆钉造成压力。而在襟翼整流罩的多次收放运动中，通过施加于铆钉的垂直、斜向力，从而磨损整流罩中的紧固件孔，进而导致紧固件的松动甚至脱落，见图 2。并且，这种干涉挤压，也会导致封严的磨损、撕裂甚至脱落等情况发生<sup>[2]</sup>。

次要原因来自高振动。由于 3、6 号襟翼整流罩处于发动机高振动区，受到气流和振动的影响，会导致紧固件进一步松动，从而磨损整流罩中的紧固件孔，导致紧固件的松动。

遇到紧固件的松动，脱落的情况，可以依据结构修理手册（SRM）进行修理<sup>[3]</sup>，根据构型分为以下几种：

适用于损伤的铆钉孔不超过 0.325inch 的情况，修理完成后不超过 500 飞行循环进行详细目视检查，发现损伤则永久修理。可以只修理松动的铆钉。此方法多适用于航线日常维护检查中，修理方法为：①拆除松动的铆钉，确保铆钉孔不大于 0.325inch。②从襟翼整流罩内侧向外安装螺栓 BACB30NN3K（5）或 BACB30XD3K（5）。③在整流罩外侧先安装垫片 BACW10U-D（铝）或 BACW10U-C（10/8），垫片尺寸由紧固件孔的尺寸决定。④在外侧再安装垫片 NAS1149D0416J 和螺帽 BACN10JC3CD。
