# Influence of Rail Inclusions on Welding Properties of High-Speed Railway

Lanzhou Industrial Machinery Section of China Railway Lanzhou Bureau Group Co., Ltd., Lanzhou, Gansu, 730030, China

# 钢轨夹杂物对焊接性能的影响

中国铁路兰州局集团有限公司兰州工务机械段, 中国·甘肃 兰州 730030

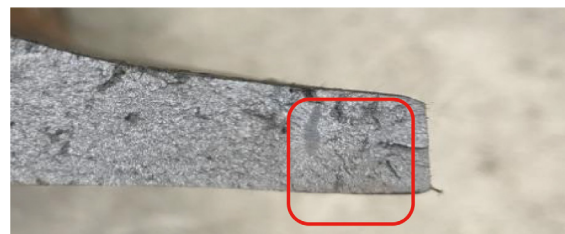
图 1 接头断后及灰斑形态

加热钢轨端面并获得合适的温度场<sup>[2]</sup>。预热闪光焊接头主要依靠短路预热建立足够的加热区宽度, 考虑到 U71Mn 系列钢轨温度的敏感度较高, 硫化物熔点较低, 容易在焊缝处形成结晶裂纹, 或在焊接热影响区形成液化裂纹<sup>[3]</sup>。落锤试验断口发现面积大于 10mm<sup>2</sup> 的灰斑(如图 1 所示)。当出现大片银灰色, 边界线清晰并与挤出方向一致的灰斑时, 证明是液态层未排净的氧化铁型灰斑, 说明预热阶段有温度场过宽的趋势, 要降低预热电压值。这种断口形态往往出现在 U71Mn 这种材质的钢轨上<sup>[4]</sup>。

采用降低预热电压的方式来降低钢轨端面温度场热量输入。参数调整后，落锤断口灰斑面积减小，但接头探伤异常反射回波未消除，波高仍在40%左右。

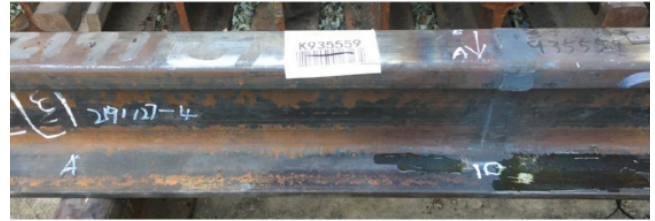
图2 送检接头试样

对试件（如图2所示）进行超声波探伤检查，发现试件在轨底下表面焊缝的前侧和后侧共计4处均存在较高回

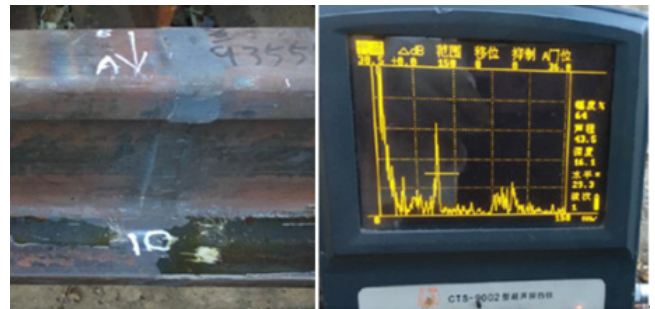
图3 探伤出现回波情况

波（在轨底下表面的回波高度为60%~95%，基准波高为GHT-4试块2#孔上棱角回波80%），回波位置距离轨底边40mm~65mm（如图3所示）。

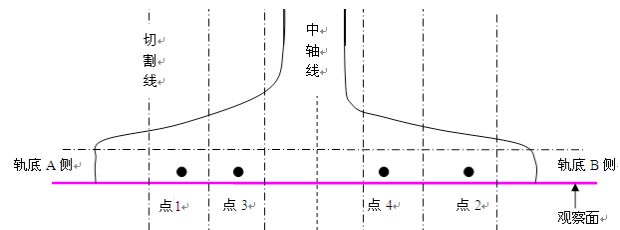
图4 点1~点4取样位置

金相观察面都是轨底下表面。金相分析发现四个金相试块在未腐蚀金相抛光面上均出现了异常的点状“凹坑”“凹坑”沿着钢轨轨底横向方向密集排列，腐蚀后发现密集排列分布的“凹坑”沿着焊缝两侧过热区分布，长度范围约在10mm~25mm不等。

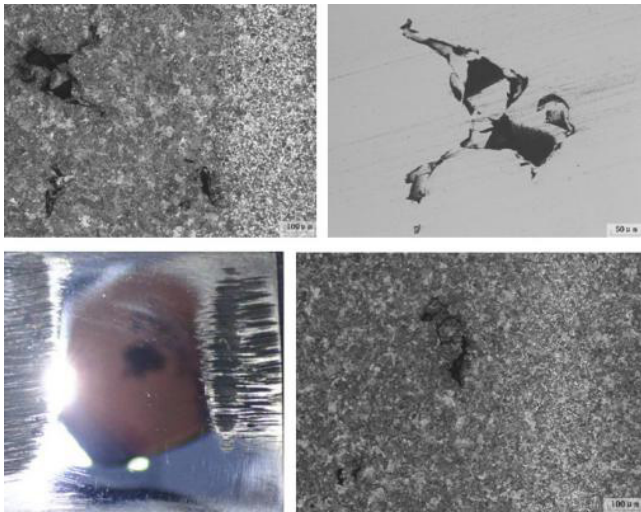
图5 焊缝探伤出波位置金相组织

在焊接过程中发生氧化时Mn、Si元素先于Fe元素被氧化，在焊接末期，由于过梁爆破，出现暴露于空气中的空洞，焊缝液态金属中的Mn等与空气中的氧发生反应，生成硅酸盐夹杂物，滞留于焊缝金属<sup>[7]</sup>。母材中本身就含有的MnS偏析更是为其形成提供了先决条件<sup>[8]</sup>。因为硫化物、氧化铝、硅酸盐夹杂为非金属夹杂，凝固后与焊缝金属周围基体的结合并不牢固，沿着焊缝过热区密集排列的“凹坑”为大量非

金属夹杂聚集后与焊缝基体形成的间隙，即接头内部组织存在裂纹，此类裂纹源造成超声波检测时出现异常回波。其显微组织形态见下图（如图5所示）。

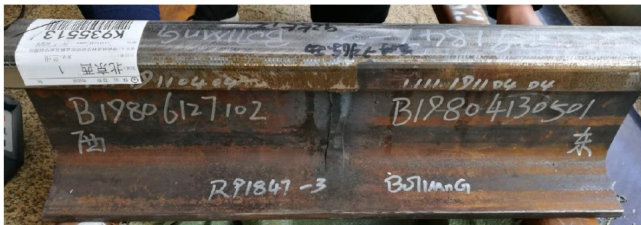
图6 送检接头试样

对基地探伤出现异常的试样（如图6所示）进行检验分析，发现在焊缝两侧的钢轨母材有4处区域存在较高回波（在探测面下方8mm~9mm的回波高度为40%~60%，基准波高为GHT-4试块2#孔上棱角回波80%）（如图7所示）。回波位置与轨脚边缘距离均为55mm，且这4处较高回波位置附近连续存在不同程度的回波，在该试件的其他探伤部位也发现类似情况。

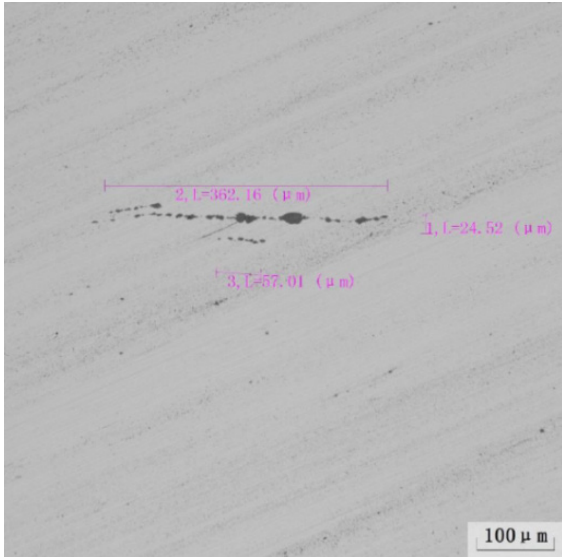
图 11 23#B 类夹杂物 (2 级)

发现试样23#、56#B类夹杂物B类(氧化铝类)2级(粗系)超过标准规定的1级（如图11、图13所示）、B类夹杂物形态存在颗粒剥落（如图12所示）；C类(硅酸盐类)夹杂物2级超过标准规定的1级（如图14、图15所示）；对U71MnG原材钢轨试件进行元素分析，发现轨底探伤异常波处S元素含量为0.033%，钢中夹杂物一般是在冶炼和浇注过程中产生或混入的非金属相，是一些金属元素（铁、锰、铝等）与非金

铁道行业标准中对钢轨母材夹杂物含量分析取样为轨头。实际钢轨固定式闪光焊生产过程中无损检测出现异常回波位置主要集中在轨底部位,因此建议标准中对钢轨母材轨底夹杂物含量进行明确,对钢轨出厂质量加以控制。
