Research on gear breaking of wind power growth box

In the endoscope maintenance of a wind turbine gear growth box, found that the high speed axle system and medium speed axle system are broken, and the tooth surface of low speed level peels off, and the shutdown treatment was immediately taken. In order to find out the cause of broken tooth loss and tooth surface peeling and prevent the recurrence of similar accidents, the failure analysis of broken gear box was taken. Through macroscopic observation fracture tooth surface, has obvious fatigue bed lines, after the analysis of the chemical composition, metallographic organization, hardness, fatigue crack originated from the teeth, after the action of periodic alternating load force, the fatigue crack expanding lead to the final gear tooth. The partial load of gear shaft is the cause of the local stress of tooth surface and the peeling of tooth surface. The analysis method used in this paper helps technicians to analyze the appearance of the failure mode, and identify the specific causes of failure, and propose effective preventive measures to prevent similar failure problems.

风电增速箱齿轮断齿研究

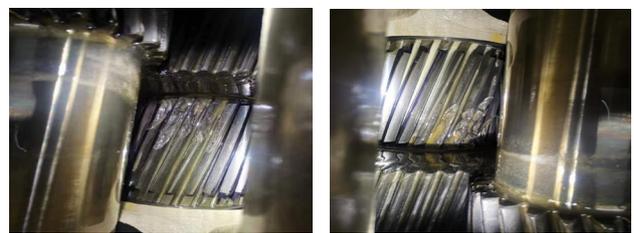
某风电增速箱型号为 FD1660-01-00R9, 2022 年某天, 风电场检修人员登机进行增速箱内窥镜检查时发现风机增

速箱高速轴系、中速轴系断齿, 低速级齿面剥落, 随即采取停机处理。

图 1 内窥镜检查照片

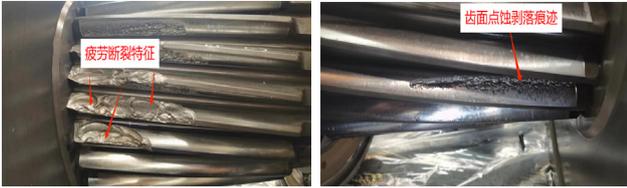
了解到增速箱为一级行星两级平行轴结构，发生断齿部位主要位于高速中间轴的小齿轮部位。整个齿轮啮合面均出现了不同程度的点蚀剥落痕迹，且主要集中于齿宽一端约整个齿宽的 1/3~1/2 处，整个齿面点蚀剥落沿齿宽方向有明显的不均匀现象，呈现明显的偏载痕迹，断齿主要集中于连续的 4 个齿面上，属于典型的多源疲劳断裂^[2]。

图 1 齿轮宏观外貌

对检材断口进行宏观观察，整齿轮轴多数齿面位于齿宽方向一端约 1/3~1/2 处有明显的点蚀剥落痕迹（见图 1），断齿主要集中于 4 个齿面上的一端，断口未见明显塑性变形，

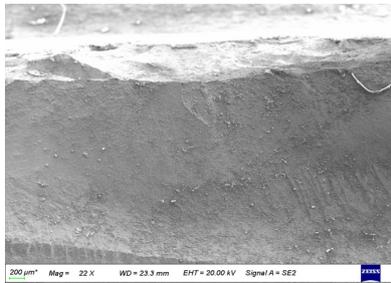
图 3.1 断裂源区

对检材断口进行微观形貌观察（见图 3.1、3.2、3.3、3.4），断口疲劳源区存在表面凹坑，扩展区的微观形貌为疲劳辉纹，齿轮边缘存在较多未扩展疲劳微裂纹；断口附近截面裂纹呈树枝状向内扩展，其中一区域有两个明显夹杂物，但夹杂物附近未见裂纹。

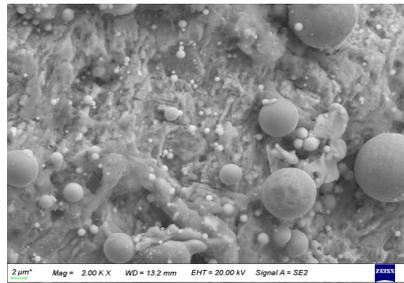
图 3.2 扩展区疲劳条带

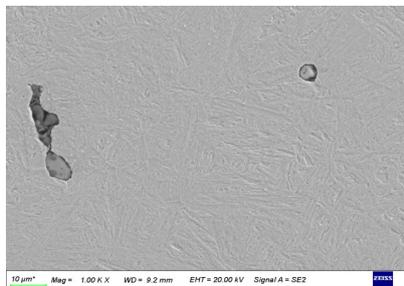
图 3.3 断齿表面夹杂物

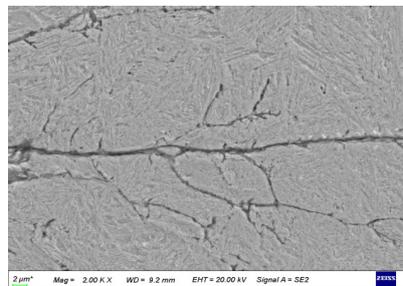
图 3.4 断齿齿面裂纹走向

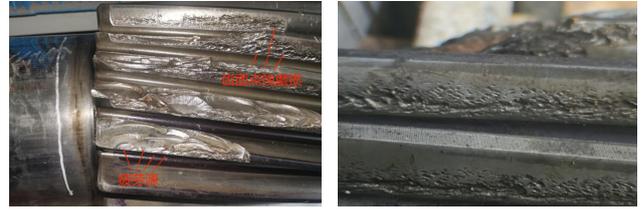
断口表面具有清晰的宏观疲劳弧线，疲劳裂纹扩展区占据了整个断裂面的绝大多数面积，瞬断区面积相对较少，属于疲劳断裂。通过比较辐射棱线及相互平行的弧线的曲率半径大小，判断疲劳源主要位于啮合面中间的节圆部位的点蚀剥落凹坑处靠近齿根一侧，属于多源疲劳断裂。

图 2 断口宏观形貌

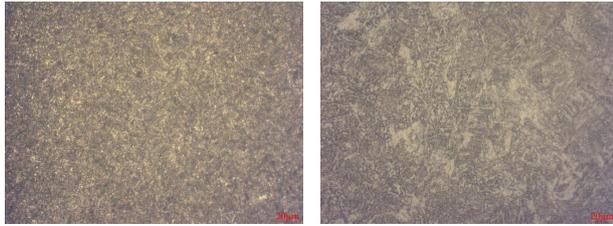
依据 GB/T 13298-2015《金属显微组织检验方法》对检材 1 的断齿以及正常齿进行金相检测，检测结果显示断齿和正常齿渗碳层金相组织为马氏体 + 残余奥氏体 + 碳化物（见图 4）。马氏体级别均为 1 级，为隐针及细针马氏体，马氏体针长 ≤ 3μm；残留奥氏体级别均为 1 级，含量 ≤ 5%；齿尖碳化物级别均为 2 级，为细颗粒状碳化物加稍粗的粒状碳化物；齿根内氧化层均为 4 级，表层可见沿晶界分布的灰色氧化物，内氧化层深度约为 12~20μm；心部组织均为贝氏体 + 低碳马氏体。按照 GB/T 10561-2005《钢中非金属夹杂

图 4 断齿边部和芯部金相组织
