# Stability Analysis of Dangerous Rock Masses on Highway Slope in Mountainous Area—Taking the Collapse of Zhailing in Xingshan County, China as an Example

In view of the geological hazards caused by dangerous rock masses on highway slope in mountainous areas, taking Zhailing Collapse in Xingshan County as an example, through the investigation and analysis of the engineering geological conditions of the slope and the basic characteristics of dangerous rock masses, the failure mode and evolution process of dangerous rock masses are summarized, and its formation mechanism is analyzed. In addition, the stability of dangerous rock masses is analyzed qualitatively and quantitatively by means of Stereo-projection analysis and static method. The results show that the failure modes of dangerous rock masses all belong to toppling failure, and the formation mechanism is mainly affected by the development and cutting of structural plane, the high and steep terrain formed by slope excavation, strong weathering and rainfall. The four dangerous rock masses are in the understable state under the natural condition and the condition of rainstorm once in 20 years. Based on the analysis of the basic

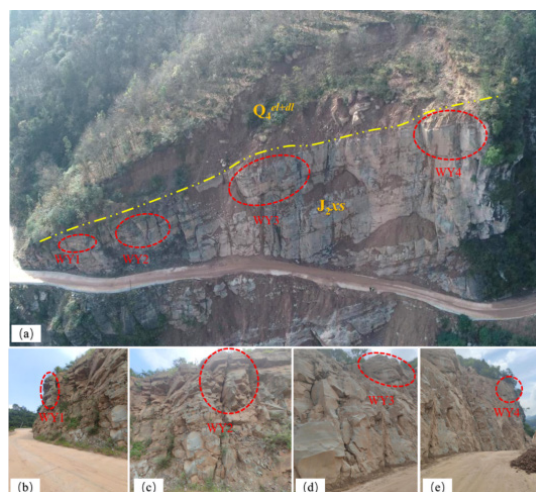
图 1 危岩体分布图

该边坡主要包括 4 处典型危岩体(WY1、WY2、WY3、WY4)。崩塌区总面积为 900m<sup>2</sup>,其中 WY1 分布于崩塌区右侧,分布高程约为 669.5~675.5m,长宽高为 3×6×2m,体积约为 36m<sup>3</sup>,纵向裂缝贯穿,且上宽下窄,延伸 3m,微张;张开 5~10mm,并且近期发生过小规模崩塌破坏,形成滚石落在坡面。

WY2 与 WY1 毗邻,分布高程约 674~681m,长宽高为 3×7×2m,体积约为 42m<sup>3</sup>,该处危岩体结构破碎,节理发育,节理面风化严重,岩层产状为 160°∠31°。通过对崩塌区右侧出露岩体节理的测量,主要存在 2 组节理, J1: 20°∠65°; J2: 70°∠90°。

681.5m,长宽高为 4×3×4m,体积约 48m<sup>3</sup>,该处危岩块体较大,纵向裂缝贯穿,张开程度为 1~3cm。

WY4 分布与边坡左侧顶部,分布高程 669.5~675.5m,长宽高约为 3×3×2m,体积约 18m<sup>3</sup>,裂缝张开程度为 5~8cm,该处危岩底部较为破碎,坡面基岩裸露,危岩自高处崩塌,在向下运动过程中分解,公路上松散堆积物较多,分布有较多浮石,且公路外侧及下方可见大量块石及土体方量 0.5~1.0m<sup>3</sup> 不等,路面、路基及公路护栏处均可见滚石砸落痕迹。通过对崩塌区左侧出露岩体节理的测量,主要存在 2 组节理, J3: 11°∠70°; J4: 91°∠90°。

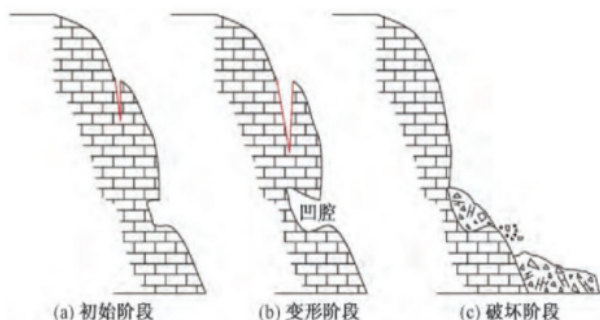
图3 危岩体倾倒破坏演化过程图

根据现场调查,综合以上分析结果,边坡区4处危岩体(WY1、WY2、WY3、WY4)均属于倾倒式破坏。后缘发育的陡倾构造裂隙将岩体与母岩分离,其次岩体底部岩体破碎且风化作用强烈,逐步形成凹腔,特别是底部为软弱岩体,差异风化作用下凹腔能更快形成;在降雨作用下,后缘裂隙静水压力增大,裂隙向下扩展,推挤危岩体向临空方向变形,同时底部凹腔进一步增大,危岩体与后壁及底部母岩之间的潜在破裂面处应力超过其抗拉强度,破裂面发生拉张破坏,导致危岩体以根部为转折点向临空方向倾倒,其演化过程如图3所示。

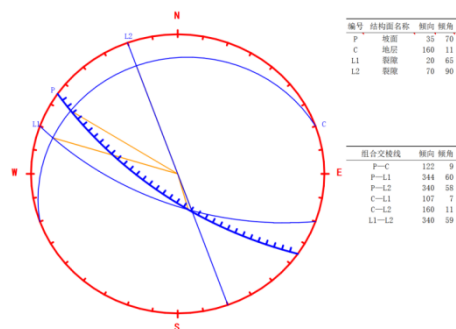
图4 赤平投影分析图

根据现场勘查,主要依据节理面的发育情况、岩体完整程度,采用赤平投影分析法对研究区内危岩体的稳定性进行宏观评价。经对研究区4处危岩体节理裂隙的调查,其发育的节理产状基本一致,因此以WY2为例进行赤平投影分析,如图4所示。节理L1为主控结构面,倾向与坡向相近,倾角略小于坡脚,易沿节理L1发生倾倒破坏;节理L1和L2、节理L1和层面及节理L2和层面交合线均与坡体倾向大角度相交,发生楔形破坏的可能性小,但会发生局部的破

坏和掉块现象,综合判定该边坡4处危岩体处于欠稳定状态。

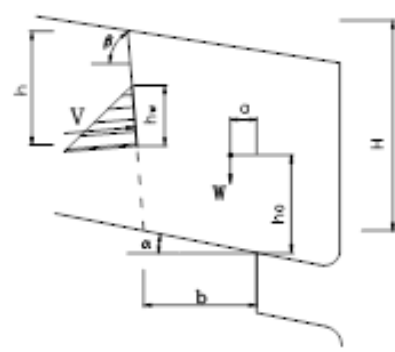
图5 倾倒式危岩体计算模型示意图

4处危岩体均的破坏模式属于倾倒型,且为底面部分悬空型,即底界临空条件好,在变形破坏时,危岩体的顶部首先脱离母体,然后沿基座支点转动,从而发生倾倒式破坏,如图5所示。

由于其危岩体的稳定性主要受到后缘岩体抗拉强度的控制,危岩体重心在倾覆点内,计算力学模型如图,计算公式见式(1)~(2)。

根据危岩体稳定性系数计算结果，按照《三峡库区地质灾害治理工程地质勘察技术要求》<sup>[7]</sup>中危岩体稳定程度等级划分表，评价三种工况下各危岩体的稳定性见表 2。通过计算，危岩体 WY1、WY2、WY3、WY4 在天然工况下，稳定系数分别为 1.247、1.244、1.238、1.225，均处于欠稳定状态；在 20 年一遇暴雨工况下，稳定系数分别为 1.242、1.235、1.189、1.116，均处于欠稳定状态。这与危岩体稳定性宏观分析结果一致。
