The Old Airport in Liuzhou, China—The Protection and Restoration of the Flying Tigers Military Club

Meijuan Liu

中国柳州旧机场——飞虎队军人俱乐部的保护与修缮

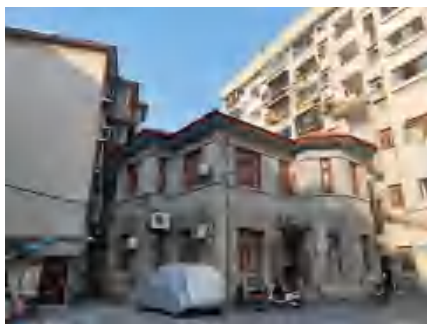
图1 飞虎队军人俱乐部

飞虎队军人俱乐部（见图1）位于柳道路73号院内，地理坐标N24°17'48"，E109°24'23.8"。军人俱乐部始建于20世纪40年代，抗战时期作为飞虎队队员作战运输之余的娱乐场所，现属柳州市柳南区工信委管理，作为办公场所。军人俱乐部自建成以来，未进行过全面系统的维修，多年来均由使用单位进行日常简单维护，没有具体修缮记录，见图1。
