一起主变压器电缆终端对地放电故障分析

Fault Analysis of Cable Terminal to Earth of the Main Transformer

李辉¹ 李弘扬²

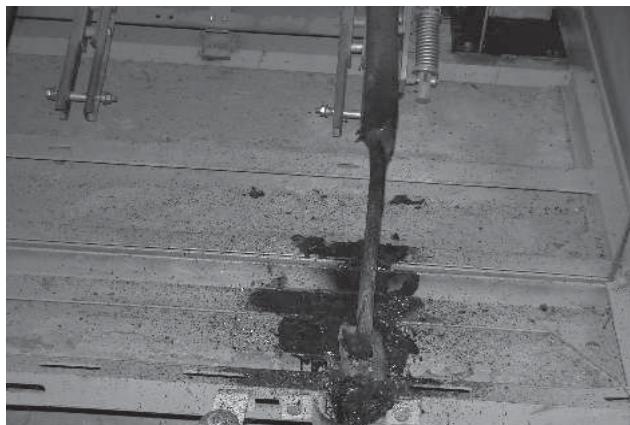
某变电站#1、#2主变35kV高压电缆终端系2009年5月生产，型号：26/35kV户外500-630mm²，于2006年8月安装就位，#1、#2主变35kV高压电缆终端于2009年8月25日在电缆测试中经过主绝缘电阻测量、主绝缘耐压试验、外护套绝缘电阻测量、金属屏蔽层电阻和导体电阻比测试合格后，具备投运条件，经冲击送电投入运行。2014年1月18日、2014年2月10日，调度值班人员分别发现110kV某变电站#1、#2主变组二次保护告警，显示异常运行，运维人员进入现场巡视，分别发现#1、#2主变35kV侧电缆终端出现烧损故障（如图1），解剖#2主变C相故障电缆终端后发现明显放电痕迹（如图2），经详细检查发现35kV高压电缆无损坏。

图1 110kV某变电站电缆终端事故现场

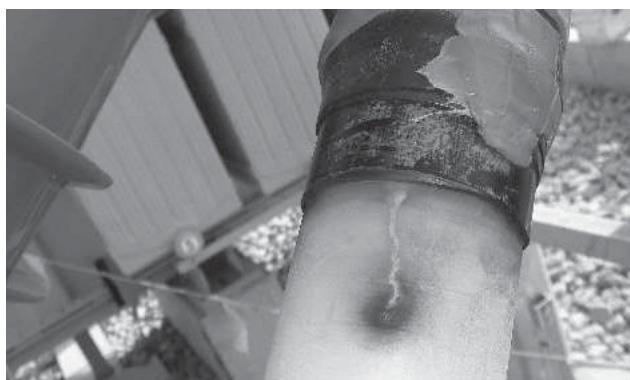
现场调查发现电缆终端尺寸设计施工合理，电缆终端弯曲半径符合要求，排除了因安装施工尺寸不合理引起故障的可能；解剖故障电缆终端，无受潮痕迹，现场无积水，气温比较干燥，已烧损电缆终端已彻底损坏，无法判断是由于哪种原因引起的放电击穿。通过对#2主变C相电缆终端尺寸测量，与标准尺寸对比发现电缆终端开剥尺寸

不符合设计要求，导致电缆终端应力锥无法与半导电材料正常接触，造成电缆半导电屏蔽层端处电场集中，造成放电，最终导致击穿。

通过检查测量，排除以上原因，110kV某变电站35kV侧高压电缆终端放电故障导致烧损的原因确定为电缆开剥尺寸错误，应力锥未能与电缆外半导接触，造成应力锥屏蔽层悬浮半导和铜屏蔽电场分布不均匀，悬浮电位放电积累效应，导致主绝缘受损害穿对地放电^[1]。

图2 110kV某变电站电缆终端解剖图

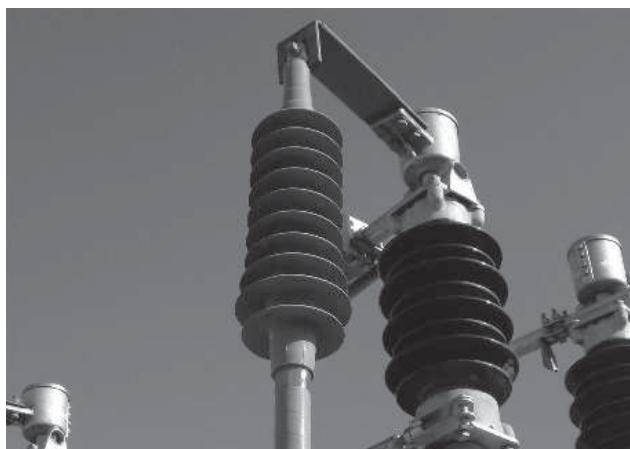
图3 制作成型电缆终端图

配合110kV某变电站停电检修，对#1、#2主变35kV高压电缆终端进行重新制作，如图3所示，在处理的过程中保证手、工具和材料的清洁，尽可能地消除电缆头内部层与层之间界面部位的气泡和杂质，严格按照标准尺寸进行施工，对半导体进行倒角打磨处理，铜屏蔽可靠接地并去掉尖端，使用规格合理的接线端子并压接良好，做好防水处理，经试验班主绝缘电阻测量、主绝缘耐压试验、外护套绝缘电阻测量、金属屏蔽层电阻和导体电阻比测试通过并经变电检修三班验收合格后送电投运，运行状况良好，无发热现象^[2]。
