Analysis of Excessive Standard Problem of Partial Discharge of Dry-Type Transformer

Tao Li

干式变压器局部放电超标问题分析

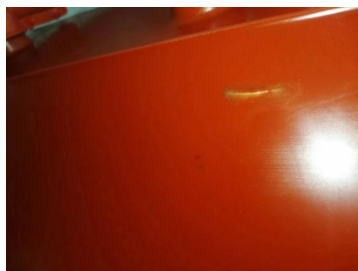
图 2 电磁线裸露

②高压线圈焊接接线端子后，组装浇注外模时，高压线圈 5 分接引线位置处理不到位致使其引线贴紧浇注外模内壁，造成高压线圈浇注后电磁线外漏(图 2)，此台干式变压器局部放电试验结果为 55pc。发现这一情况后对高压线圈裸露电磁线部位进行了维修，采取手持设备将裸露电磁线周围轻微打磨，使其表面变毛，增加摩擦力，局部范围内重新补刷树脂。待树脂干燥后打磨光滑(图 3)，复试局部放电试验合格。

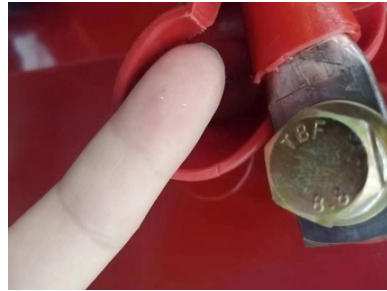
①高压线圈角封线固定螺栓处有金属碎屑，也就是高压线圈首尾头连接线端部需要安装螺栓，在螺栓紧固过程中，螺栓和螺母有金属碎屑脱落黏附在螺母上，操作人员安装防护绝缘胶套前未进行有效吹扫和擦拭，造成金属碎屑遗留在绝缘胶套内(图 1)。拆掉绝缘胶套，清除胶套内及螺栓、螺母上黏附的金属碎屑后，复试局部放电试验，试验结果为 1PC，复试合格。

图 1 绝缘胶套内有金属碎屑

①高低压线圈绕制要使用质量合格的原材料，绕制过程中发现原材料带有毛刺要及时处理，铜箔和电磁线焊接后要打磨光滑再加包要求的绝缘材料。高压线圈绕制完成后浇注组模过程中，电磁线折弯或焊接时，要防止尖角毛刺产生，焊接时做好相应的防护措施，防止焊渣落入线圈内部。

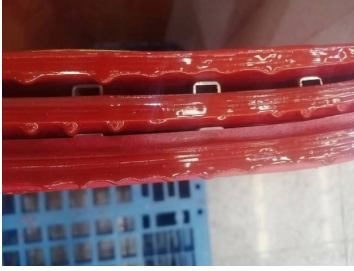
③低压线圈涂刷端部密封时，凝固过程中端部悬挂有水滴状树脂(图 4)，没有及时清除。这台干式变压器局部放电试验结果一直在 40pc，维修中没有电磁线裸露情况发生，也没有金属碎屑黏附现象。采取把水滴状树脂清除措施后(图 5)，复测局部放电试验，结果为 3pc，合格。

图4 端部有较多水滴状树脂

③低压线圈刷端封时，端封涂料配比要合适并结合季节和气温调整配比参数，且一次配料不宜过多，并防止料杯中落入异物。

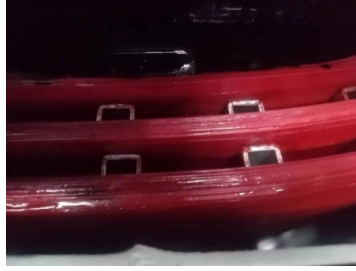
图5 清除水滴状树脂后

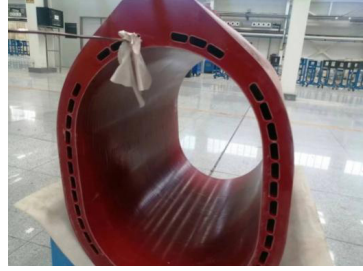
④浇注后高压线圈因上下端面和端子板处有尖角不光滑，需要打磨处理。打磨后，气道孔内灰尘或粉末状异物未清扫干净，造成局部放电试验结果超标。重新使用无尘布蘸取工业酒精清理气道后(图 6)，复试局部放电试验，合格。

图6 清理后的高压线圈

⑤浇注后的高压线圈清理气道时，要使用洁净的无尘布蘸取工业酒精，线圈平放时要左右各清理一次，已污染的酒精要及时更换。
