Discussion on the Impact of Environment on Inverter IGBT Module

关于环境对逆变器 IGBT 模块影响的浅谈

笔者所属公司的山东日照某山地光伏项目、位于北纬30°左右高湿度。现场基本情况为光伏子阵采用1台箱式变压器与由2台集中逆变器, 变压器型号为: ZGS11-1100-35/0.315-0.315KV; 逆变器型号为: SCA500KTL, 输入电压范围DC450~820V, 额定输入功率500KW, 额定输出电压AC315V, 原子阵汇流箱为16进1出直流汇流箱, 共16台, 通过直流电缆引至直流汇流柜, 每台直流汇流柜输出1回路出线接至原集中逆变器, 光伏组件采用260Wp多晶硅光伏组件, 22块为1串。其中逆变器为正泰500KW的集中式逆变器, IGBT模块为西门康引脚插式模块。2022年期间频繁出现逆变器IGBT模块损坏事件, 经过现场分析, 主要原因如

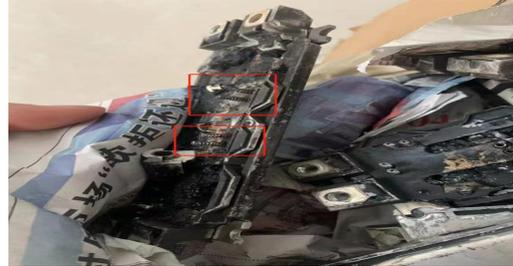
图1 现场损坏的IGBT模块

现场损坏的IGBT模块见图1。

原因分析：这种损坏情况主要分析为在中大功率运行时，IGBT以及驱动持续工作在70℃左右的高温，IGBT上下桥臂开关错乱，正负极直接经过IGBT上下桥产生直通电流，造成正负极短路，从而引起IGBT模块损坏。

④ 通过检查损坏的 IGBT 模块，发现压接弹簧存在锈蚀迹象。

④ 现场早晚温差比较大，导致夜间湿度大，由于长期的湿度过大，造成重要部位出现腐蚀，在经过大电流时出现损坏。

② 开展深入检查，对发生锈蚀的压接弹簧进行更换，减少模块损坏隐患。

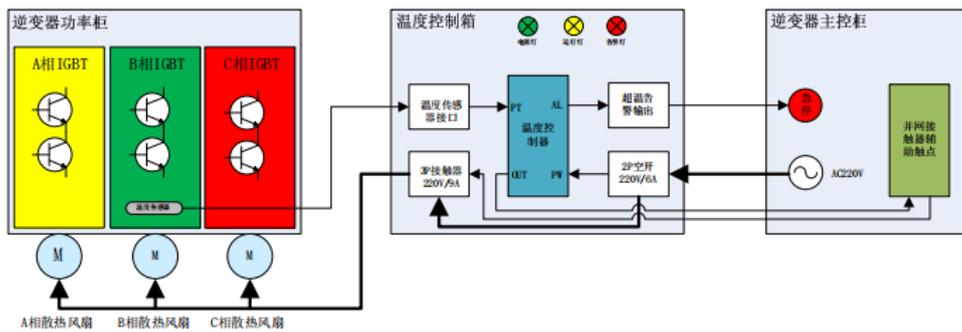
图2 散热技改原理图

散热技改原理见图2。

①增加一套温控开关，一个接触器，一个空开。

②把温控开关的探头接入功率单元柜内，采集端口接入温控开关对应对子。超温告警端口接入急停回路，当采集端口监测到温度过高时，作用于急停回路，使逆变器停止工作。避免IGBT模块炸机。

③接触器的控制电源串入并网接触器的辅助触电，使得只有在并网状态下，散热风扇才具备启动条件。避免拖网

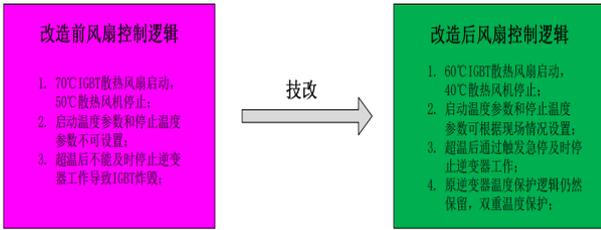
图 3 控制逻辑对比图

控制逻辑前后对比见图3。

① 70°C IGBT 散热风扇启动，50°C 散热风扇停止（此为逆变器程序内设置，现场不能根据实际情况进行设置）。

② 超温后不能及时启动风扇或者逆变器不能停止工作，导致逆变器 IGBT 模块损坏。

① 60°C IGBT 散热风扇启动，40°C I 散热风扇停止。

② 启动温度参数和停止温度参数均可以根据实际情况进行设置。

③ 超温后通过触发逆变器急停开关停止逆变器工作，防止再次出现逆变器 IGBT 模块损坏。

④ 逆变器原保护逻辑仍存在，双重温度保护。
