Exploration and Reflection on Quantitative Analysis of Evidence in an Electric Bicycle Fire Investigation

Zhenxuan Song

Zhengzhou Fire Rescue Detachment, Zhengzhou, Henan, 450000, China

On August 10, 2015, a large fire occurred in a self built house built by Yan Moumou in caowa village, Houzhai Township, a district of Zhengzhou, China, killing 4 people, with an area of 6m², six electric bicycles were burned, and the direct property loss was about 1654000 yuan, through the quantitative analysis of short-circuit molten beads, the fire location and cause were identified.

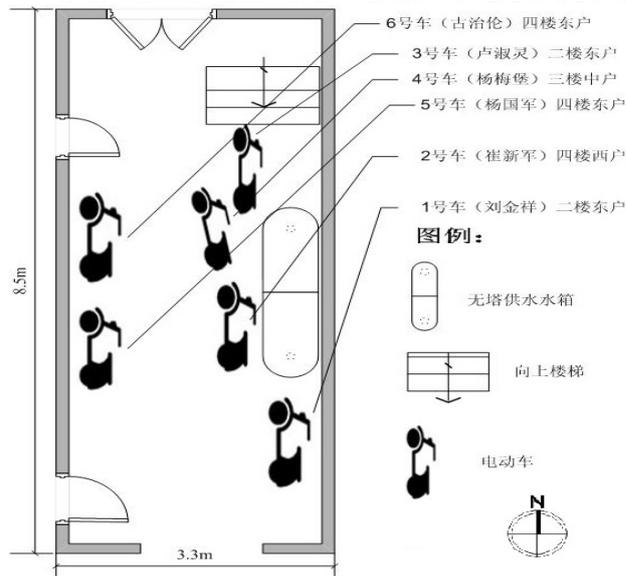
第一, 经询问调查及现场勘验证实: 2015 年 8 月 10 日火灾发生当晚, 阎某某自建房 1 层楼梯间有 5 户居民将插排由屋内铺设至 1 层楼梯间, 分别是 2 层东户、3 层东户、3 层中户、4 层东户、4 层西户, 1 层楼梯间内停放 6 辆电动自行车, 其中 2 层东户 2 辆, 3 层中户 1 辆, 4 层西户 1 辆,

4 层东户 2 辆, 车头均朝向北^[3]。如图 3 所示。

图 3 火灾发生时 1 层楼梯间电动自行车停放情况

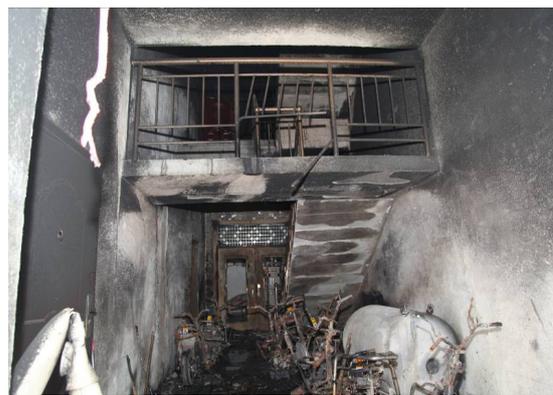
第二, 该起火灾仅楼梯间 1 层过火, 2 至 4 层楼梯间以及户门仅受烟熏, 各户电表及空气开关在高温作用软化变形, 整体未过火。证明火灾发生在建筑楼梯间 1 层。如图 4、图 5、图 6 所示。

图 4 楼梯间 1 层过火情况

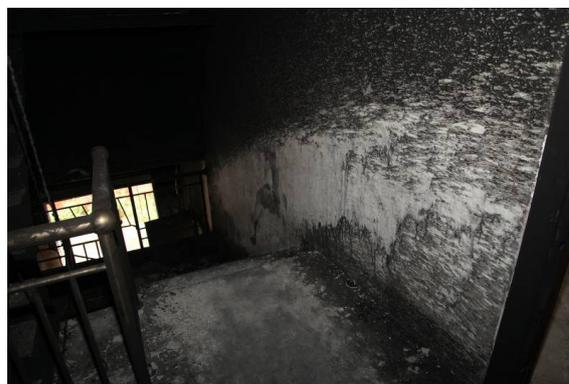
图 5 楼梯间 2 层烟熏情况

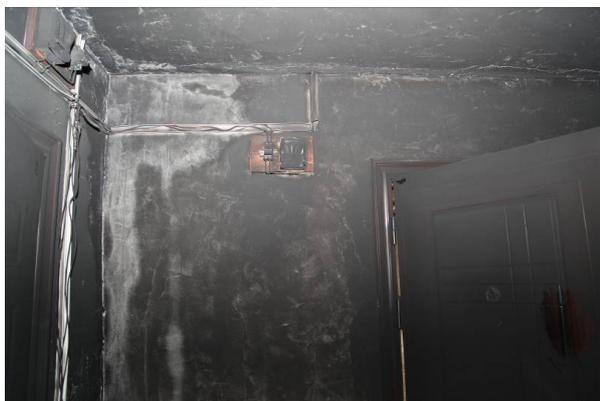
图6 楼梯间3层烟熏情况

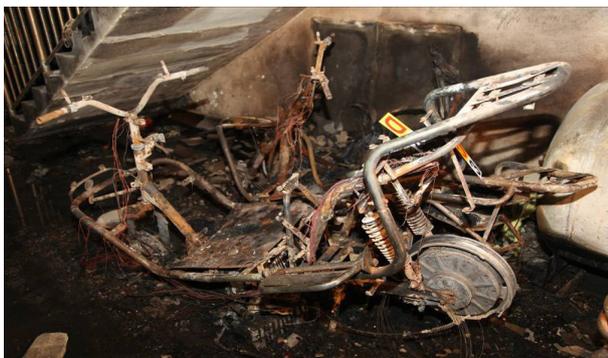
第一,4号电动自行车,主线束绝缘皮基本烧损,少量导线断裂,车把区域挂有多根铜质导线,绝缘皮完全烧损,前、后轮轮胎完全烧损,后轮轮毂北半部分烟熏较重,南半部烧损较重呈白色,偏下部位有一处熔化,后轮上方金属架南侧烧损较重呈白色。说明火势来自于4号电动车南侧。如图7所示。

图7 4号电动自行车烧损情况

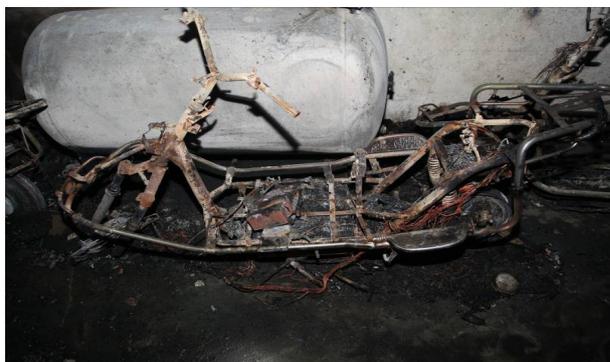
第二,2号电动自行车主线束烧断,绝缘皮完全烧损,电瓶区域电线绝缘皮完全烧损,在车架底部脚踏处挂一充电器残骸,可燃部件完全烧损,仅有电路板及铜质导线残留。如图8所示

对比两辆电动自行车痕迹,烧损程度2号电动自行车较4号电动自行车重。

图8 2号电动自行车烧损情况

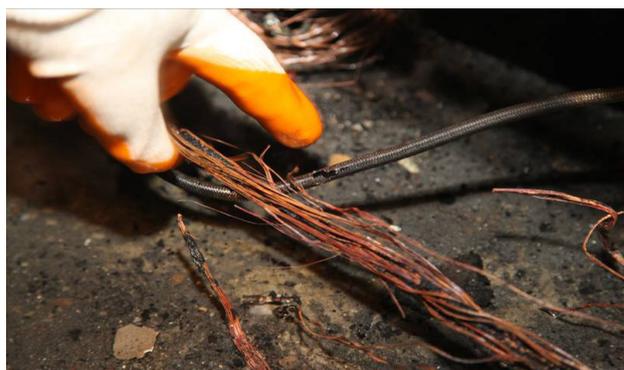
2号电动自行车电瓶部位提取一充电器残骸,充电器残骸附近线路的断裂处有多处电熔痕,该车主线束烧断,在断口处有多处线路存在电熔痕。如图9、图10所示。

图9 2号电动自行车碟刹刹车管烧缺失

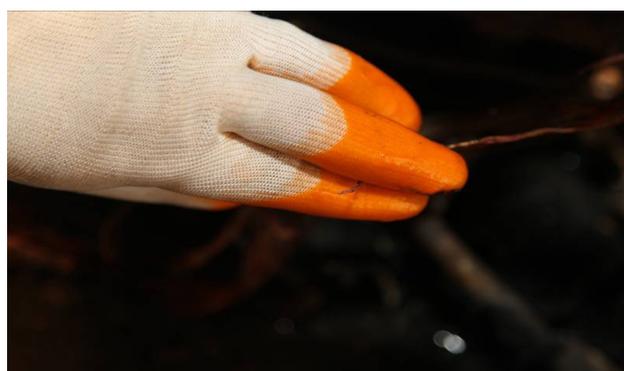
图10 2号电动自行车断裂导线处熔痕

现场对2号电动自行车电瓶及周边线路、地面残留物,1号电动自行车电瓶及周边线路、地面残留物,无塔供水控制器线路等物证进行了提取,经过鉴定:1、2号电动自行车地面残留物中的熔珠均检测出一次短路熔珠,其中1号电动车地面残留物中检测出铜质一次短路迸溅熔珠3枚,2号电动车地面残留物中检测出铜质一次短路熔珠16枚。经过

量化分析认定起火部位位于2号电动车处^[5]。

起火部位位于阎某某自建房1层楼梯间由南向北第2辆电动自行车处（上述2号电动自行车），认定起火原因为阎某某自建房1层楼梯间由南向北第2辆电动自行车处（上述2号电动自行车）电气线路发生短路，引燃周边可燃物。
