Cause Analysis and Preventive Measures for Cavitation of Electric Feed Pump of 600MW Unit

Cavitation occurred in motor-driven water feed pump of a 622.5MW thermal power plant during load increasing and pump switching stage, leading to damage of the pump cartridge. Based on the actual operation situation and parameters, this paper has focused on the reason why cavitation occurs and putting forward corresponding preventive measures.

600MW 机组电动给水泵汽蚀原因分析及预防措施

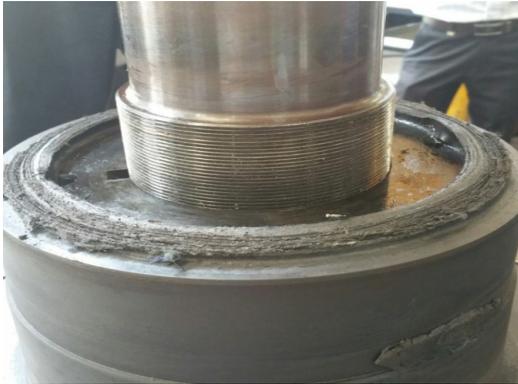
该电厂在启机后升负荷阶段,汽泵已投入,电泵降转速切至最小流量管路后,电泵转速维持 3100rpm,出口压力约 9.59MPa,约 3min 后,突然在除氧器稳定运行时,电泵转速及出口压力出现大幅度反向波动,电泵转速峰值达到 5071rpm,出口压力同时降低至 1.44MPa,电泵机封位置冒出白烟,随即手动停电泵。清理电泵自密封水磁棒后,重新启动,勺管开度开至 13% 时,电泵转速仍为 0,电泵已抱死无法盘车。根据转速及压力等参数,推断电泵可能发生严重汽蚀。电泵芯包随后被抽出送回工厂返修,经检查,各级叶轮与泵壳、平衡鼓与节流衬套、多级叶轮间发生咬合,如

图 1 所示,同时大轴弯曲,超过校正范围,芯包整体报废。

图 1 平衡鼓与节流衬套咬合痕迹

对于该厂电泵,由于电泵吸入装置运转正常,电泵汽蚀的诱因不太可能是给水压力过低,而应是给水温升过高,即最小流量条件未能满足。考虑到电泵转速正常,则最可能造成最小流量条件不满足的原因就是管路堵塞,经检查该电泵最小流量回路调阀笼套发生堵塞,调阀后止回阀阀板掉落,堵塞管道。经分析,在电泵升负荷切汽泵时,止回阀阀板掉落堵塞流道,最小流量管路通流能力急剧下降,流体在经过前置泵及电泵后温升过高,造成汽蚀,汽蚀影响泵的性能进而加剧汽蚀现象,最终发展成汽体堵塞流道,流量降至零,电泵在此过程中持续受到水冲击,各级之间存在着较大作用力,发生咬死,平衡鼓与节流衬套因过热及较大作用力而失效,芯包报废。

现场工程师随后组织把损坏的给水泵芯包抽出,运回工厂检修,判定芯包报废后,更换了新的芯包。随后对管路进行了细致检查,发现电泵最小流量阀笼套堵塞后,对笼套及附近管线进行了清理。拆卸止回阀发现了阀板脱落后,

制作了新的转轴，将脱落的止回阀阀板重新安装并加固。新的芯包到场后，重新对电泵进行了试转。此次事故中，不可否认给水流量计不稳定对运行监护造成了一定障碍，但电泵从出现汽蚀到停泵持续二十分钟之久，在此期间，从集控室DCS画面上可明显看出，电泵转速及出口压力出现大幅波动，直至电泵机封处冒烟，运行人员未作出任何操作，运行监护的缺失也是导致此次事故扩大化的重要原因。

①更换高精度的给水流量计，使在小流量状态下，能够对电泵给水流量进行实时监控，并通过DCS组态，对小流量时，特别是电泵走最小流量回路时，进行监控，流量低于最小流量值则自动停机。

②对损坏的止回阀，建议更换新的旋启式带缓闭装置的止回阀，避免因管路压力迅速变化导致阀门损坏。
