# A型地铁构架空气弹簧座体环焊缝焊接

## Type A Subway Frame Air Spring Body Ring Weld

中车青岛四方机车车辆股份有限公司, 中国·山东 青岛 266500

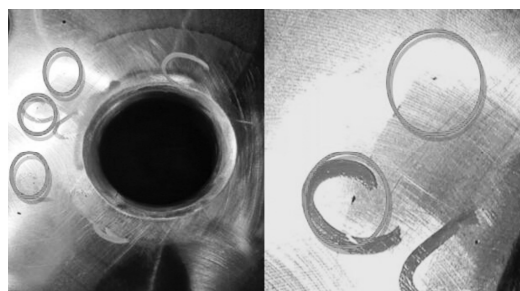
a 未熔合

焊接完成后,对空气弹簧座体与上盖板环焊缝进行打磨,并使用磁粉探伤及超声波探伤的方式对该位置的焊接质量进行检测,发现此焊缝存在群气孔及大量未熔合等焊接缺陷,其中平均每台车的未熔合焊接缺陷就高达 11 处,焊缝缺陷如图 2 所示。

现场观察焊工进行单层周圈一次焊接成形时可以发现,从焊接起弧到完成二分之一圆的焊接时焊枪角度能够保证焊丝垂直于焊缝根部,在此范围内操作者对电弧的掌控和对熔池的观察都没有太大问题,这有利于控制焊缝的焊接质量。当焊接超过二分之一圆后受焊接角度及站位的影响,一方面会影响焊工对电弧的控制和熔池的观察,另一方面还会提升焊接操作难度,产生焊枪角度转换不到位导致焊枪倾斜较大等情况,进而产生熔池先行问题导致未熔合焊接缺陷的发生。因此,单层焊缝焊接时应分两次焊接完成,每次焊接二分之一的圆,避免焊接位置变换过快难以控制焊枪角度,造成焊接缺陷的产生。

对焊接缺陷进行分析可以发现,未熔合缺陷主要集中在空气弹簧座体的一侧,这是因为空气弹簧座体作为锻打件,其

厚度远远大于上盖板侧,故在单 V 坡口焊接时容易导致空气弹簧座体受热不充分,进而引发未熔合缺陷。这就要求焊接操作时,应对电弧在两侧的停留时间进行调整。

现有的焊接工艺参数采用的焊缝布局为 5 层 8 道,每一层的焊缝厚度平均为 4mm,每一道焊缝的填充量过大,这一方面容易引发熔池先行进而引发未熔合缺陷,另一方面容易引发焊缝表面凸度过大进而影响对焊缝的清理,这对避免未熔合以及焊接气孔等缺陷的产生相当不利。

①单层焊缝焊接时每周圈分两次焊接完成,每次焊接二分之一圆,以避免焊接位置变换过快难以控制焊枪角度,造成焊接缺陷的产生。同时,分段焊接后人员能够及时调整站位,有助于改善对熔池的观测,增强对电弧的控制。

因空气弹簧座体侧与坡口侧板厚差异较大,使焊接过程中工件受热不均匀程度加大,易造成未熔合缺陷产生,所以在空气弹簧座体侧要适当延长电弧的停留时间,使母材充分受热,杜绝空气弹簧座体侧未熔合缺陷产生。焊枪摆动如图4所示。

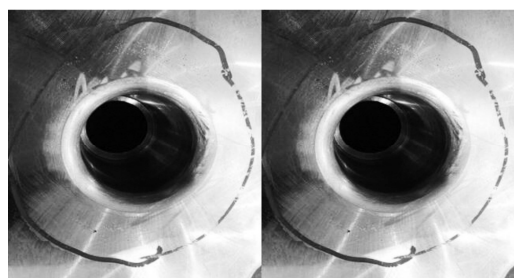
b 群气孔

焊接缺陷的产生一般情况下与焊接工艺参数不良、焊接操作适应性不佳和焊接清理不彻底等有关,这几个方面也是我们分析问题进行分析的要点。

①焊接前使用钢丝轮彻底清除焊缝两侧 20mm 范围内的铁锈、水分、油污;

⑦层道间做好严格的层间清理,必须彻底清除熔渣、焊豆等杂质后方可进行下一层的焊接。上下两层焊缝的接头必须互相错开 $20\text{mm}$ – $30\text{mm}$ ,消除多层焊接接头重叠形成的应力集中。

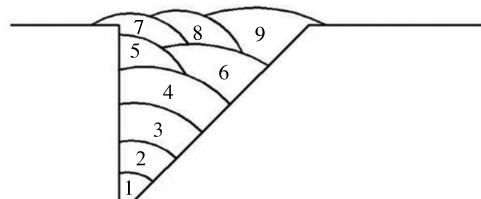
图 3 改良后的焊道分布

为了避免单层焊道过厚产生熔池先行而造成未熔合缺陷,通过现场焊接验证,优化焊接层道分布,将层道分布由原有的 5 层 8 道改为 6 层 9 道进行焊接,焊道分布如图 3 所示。焊接参数选用电流:240A-280A,电压:25V-30V,气体流量:18-22L/min。

通过焊接层道分布的优化,能够有效减少单层焊接的填充量,从而有效地预防焊接缺陷,另一方面也有助于控制焊接热输入从而减少梁体的变形。

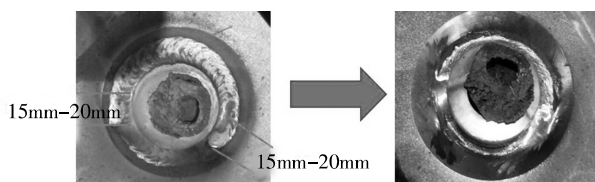
图5 起弧收弧处打磨示意图

④每周圈第一道焊缝焊接完成后,对起弧收弧位置 $15\text{mm}$ – $20\text{mm}$ 范围内进行打磨清理,将起弧收弧位置打磨呈坡口形状方便后续焊接起弧过渡,接头连接时将打磨位置完全覆盖,消除接头位置的焊接缺陷。起弧收弧位置打磨如图5所示。

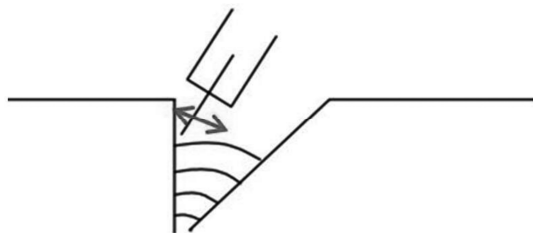
图6 焊枪角度示意图

⑥焊接第5层焊缝时,焊枪角度应垂直于第4层焊缝与空气弹簧座体侧焊趾位置,呈锯齿形摆动,焊宽以 $12\text{mm}$ 左右为宜。第五层焊缝焊枪角度示意图如图6所示。
