Fault Analysis and Error Correction of a Fuel Oil Solenoid Valve Not Working for a Short Time

Abstract

During the ground starting test of a certain type of fuel solenoid valve with the main engine, the engine reported a fault, and the product was found to be short-time malfunction. Combined with product structure and working principle, fault tree and other tools are used to analyze, locate and correct faults.

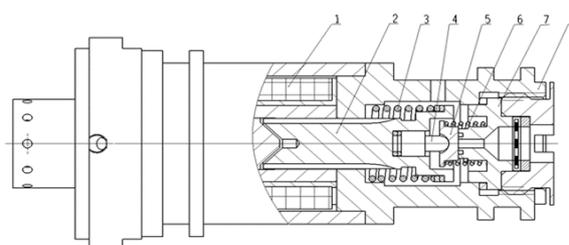
图1 产品结构示意图

某型燃油电磁阀为两位两通常闭电磁阀, 主要由线圈组件、衔铁、顶杆、大弹簧、小弹簧、活门、活门座和导套等零组件组成, 详见图1。

1——线圈组件; 2——衔铁; 3——大弹簧; 4——顶杆; 5——活门; 6——小弹簧; 7——活门座; 8——导套。

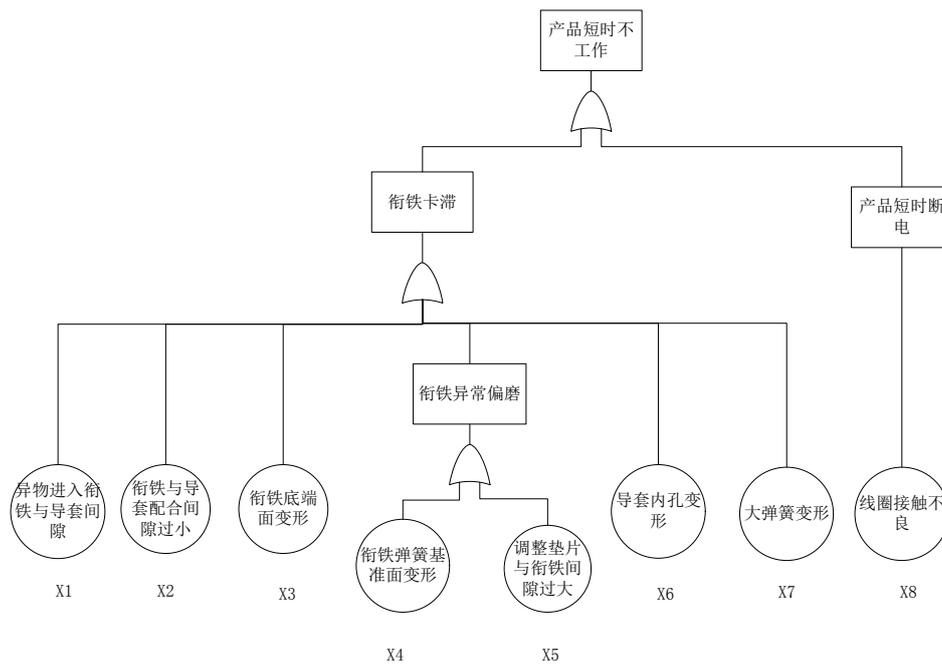
图2 产品短时不工作故障树

根据系统故障现象判定“主燃油控制电磁阀工作异常”, 现结合产品工作原理, 确定故障顶事件为“产品短时不工作”, 形成故障树见图2, 共有8个底事件。

通过对产品衔铁卡滞故障树的所有 8 个底事件进行了逐一排查,排除了 7 项底事件。衔铁弹簧基准面变形 1 项底事件不能排除。
