Formation and Treatment of Rotor Blade Crack of Water Turbine

Xingmin He

Wuling Electric Power Co., Ltd. Wanmipo Hydropower Plant, Xiangxi, Hunan, 416500, China

简析水轮机转轮叶片裂纹的形成与处理

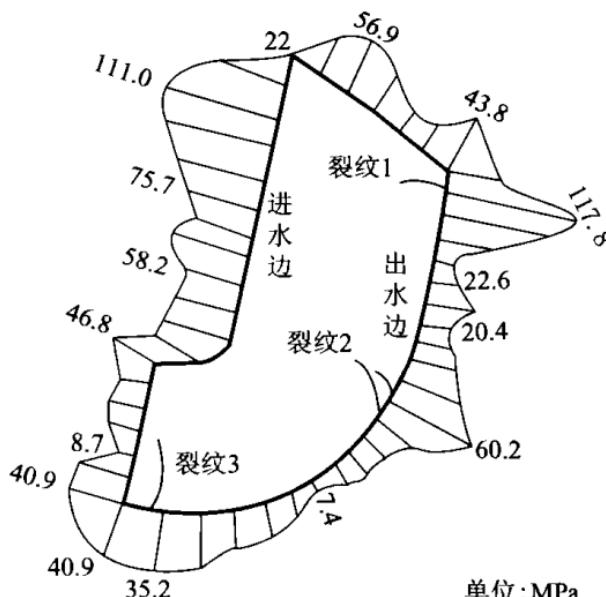
图 1 转轮叶片周边应力分布及裂纹分布

通过有限元计算分析可以得出，水轮机转轮叶片受到离心力与水压力的影响后，外部主要应力会集中于转轮叶片周围，根据第三强度理论，对应力周围叶片的应力分布情况进行计算，应力分布见图 1。

如图 1 所示，存在 4 个高应力区，第一应力区为转轮叶片进水上冠位置；第二应力区为出水边中心位置；第三应力区为出水背面上冠位置；第四应力区处于下环与叶片连

接位置。这与实际转轮叶片的裂纹位置相吻合，符合裂纹常出现在净应力和动应力较大部位的一般规律。
