Shield Pump Fault Analysis and Treatment

屏蔽泵故障分析及处理

屏蔽泵因电机-泵一体化的密封结构, 具有安全无泄漏的特点, 适合输送易燃易爆和有毒等介质, 但其密封结构也给故障分析及排除带来了一定的难度。论文以扬州石化烯烃分厂脱乙烷塔回流泵为例, 对其故障原因及维修经过进行详细分析, 并针对屏蔽泵故障诊断和排除方法提出合理化建议, 以提高屏蔽泵运行稳定性和使用寿命。

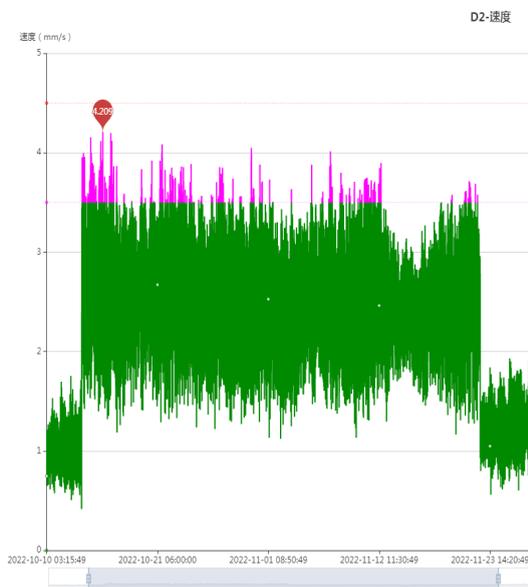
图 1 P6004A 振动值 (2022.10.10—2022.11.22)

P6004A 由于振动突增并居于高位, 最高振动值达到 4.2mm/s (标准上限值为 4.5mm/s), 如图 1 所示。为保障屏蔽泵长周期运行, 决定停泵检修, 外送至大连金石泵业有限公司维修。

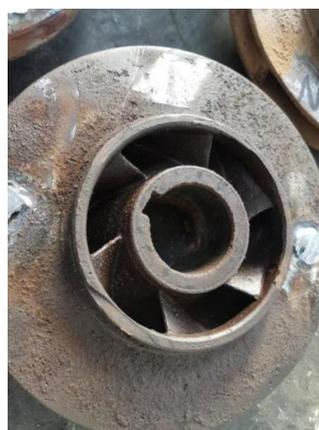
图 2 P6004A 首级叶轮

②首级叶轮口环部位有明显的缺肉现象(如图 2 所示)。说明除了叶轮腐蚀现象外，在首级叶轮入口还存在固体颗粒冲蚀现象。由于介质流速很高，泵内锈蚀颗粒掉落并被吸入叶轮内部，与叶轮口环摩擦冲击形成缺口。尽管泵入口的过滤网能有效阻挡来自上游的机械杂质，却无法有效阻止泵内部机械杂质形成的冲蚀。2023 年 1 月 28 日对 P6004A 入口过滤网进行拆检，表面基本干净无杂质，可以基本排除来自上游装置固体杂质造成叶轮口环冲蚀的因素。

- ①更换首级叶轮，并修复其余叶轮；
- ②更换前后滑动轴承，滑动轴承套及推力盘；
- ③校正转子组件，更换转子屏蔽套；
- ④更换后轴承体环和平衡盘环；
- ⑤更换泵用密封垫一套；

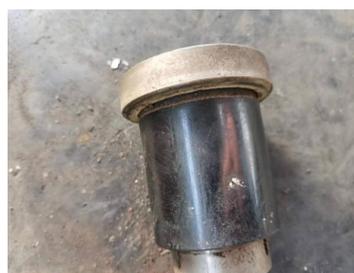
图 3 P6004A 滑动轴承套和轴套

③前后滑动轴承都有磨损，滑动轴承套和轴套粘连在一起(如图 3 所示)。从图中得知，滑动轴承套表面存在较多且较深的划痕，推测在泵运转过程中，固体颗粒随工作介质进入屏蔽泵，引起轴承套表面擦伤和产生条痕，严重者出

现沟槽，最终导致轴承使用寿命缩短和失效。从泵群状态监测数据以及现场巡检测得的数据得出，P6004A 维修前的轴承温度并无超高现象(不超过 40°C)，加上大连海密梯克制作的碳化硅滑动轴承用轴套采用特殊的配合面(如图 4 所示)，具有良好的热变形及补偿内外膨胀量差异性能，不会对其外侧的碳化硅轴承套产生巨大张力^[3]。因此，排除超温轴承烧伤的因素，滑动轴承和轴套粘连仍与机械杂质有很大关系。

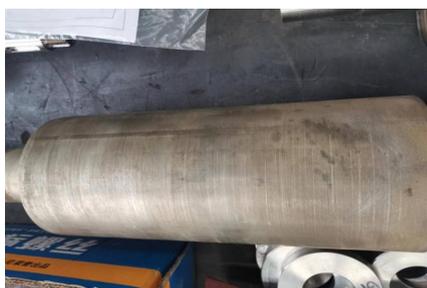
图 5 P6004A 转子屏蔽套

④转子屏蔽套有明显的划痕，有局部地方比较深(如图 5 所示)，轴叶轮端跳动 0.1mm。由图 5 可以看出，转子屏蔽套表面的划痕呈规则的环形，可排除气蚀和机械杂质冲蚀的因素(气蚀或冲蚀会形成洞穴状腐蚀破坏的坑点)。这主要是由于滑动轴承磨损到一定程度后，转子在运行过程中屏蔽套和电机定子屏蔽套之间发生了摩擦导致的。滑动轴承磨损得越厉害，这种摩擦就会越加剧。轴跳动量大于标准值 0.05mm，说明轴存在弯曲现象，多由转子动不平衡引起，是对泵体振动影响较大的因素之一，需对轴进行校正处理。

由于转子屏蔽套和定子屏蔽套摩擦均受到一定程度损伤，而大连金石前期仅更换了转子屏蔽套，导致最后打压试水时电机定子屏蔽套破损进水。

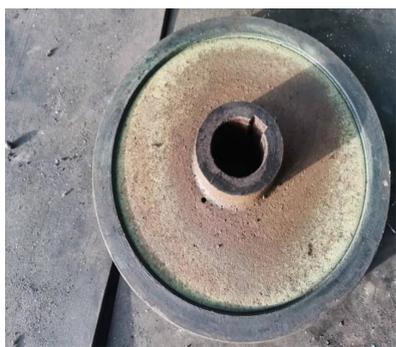
图 6 P6004A 平衡盘

⑤后轴承体环和平衡盘环均受到磨损，平衡盘锈蚀（如图 6 所示）。后轴承体环和平衡盘环都属于易损件，能够一定程度保护轴承和平衡盘使其不被磨损，需及时进行更换。图中平衡盘表面锈蚀严重，其原因与叶轮相似，不再赘述。

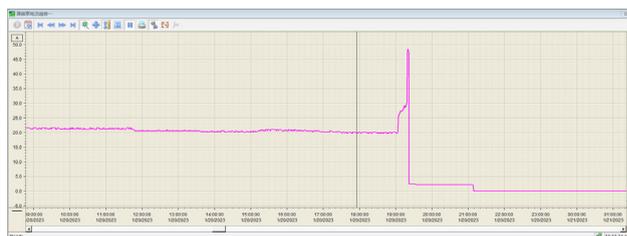
图 7 P6004A 电流趋势（2023.1.20）

2023 年 1 月 5 日返厂后安装并于 1 月 9 日进行初试，但由于电气综合保护器故障未能正常投用。电气工程师处理之后，于 1 月 10 日投入运行后，初始振动值 1.5mm/s 左右。在 1 月 15 日 P6004A 电流从 20A 的正常电流突然迅速上涨，直至超电流自停。1 月 16 日 10 时许重启该泵后振动值缓慢上涨至最高 3.0mm/s。1 月 20 日、1 月 26 日和 1 月 30 日 P6004A 均出现超电流现象，与 15 日情况类似。其中，1 月 20 日的电流趋势如图 7 所示。1 月 28 日钳工进行盘车和进出口管线拆检，未能确定故障原因。

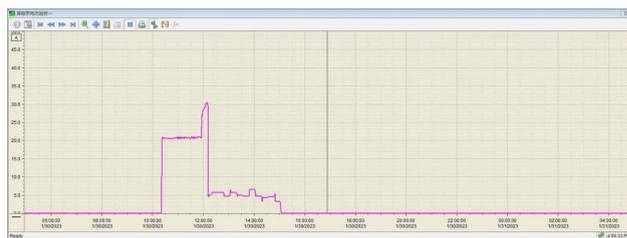
图 8 P6004A 电流趋势（2023.1.30）

故障原因分析：通过分析电流数据判断，P6004A 电流突升至超电流仍然是电气方面原因。泵在停机后，电流指示在短期内仍然有数据（0~5A 之间波动），在 1 月 30 日的电流趋势中尤为明显（如图 8 所示）。

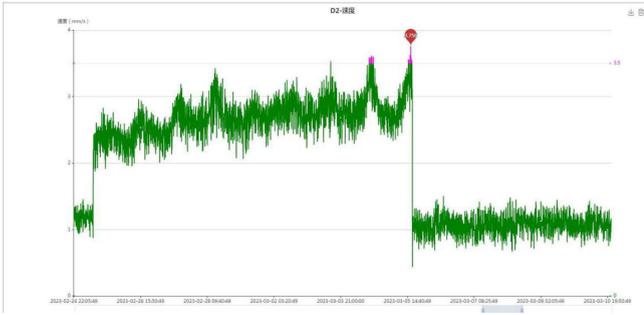
图 9 P6004A 振动值 (2023.2.24—2023.3.5)

后经电气工程师检查发现，P6004A 运行时会出现间歇性地电流缺相，进而发现是由于综合保护器老化发生故障，受热到一定程度便会发生电流短路，以至于 P6004A 每运行一段时间便会电流迅速上升从而触发保护开关。后期经电工更换新综合保护器后，P6004A 运行正常，但运行一段时间后振动便会达到 3mm/s 以上（如图 9 所示）。推测由于之前的几次超电流事件，导致屏蔽泵较长时间低转速小流量运行，轴承因润滑不足而受到损伤。3 月 5 日，P6004A 振动值达到 3.5mm/s，切换至备用泵。
