# 城市沥青路面病害研究

## Research on Urban Asphalt Pavement Diseases

大连泓源建设有限公司, 中国·辽宁 大连 116000

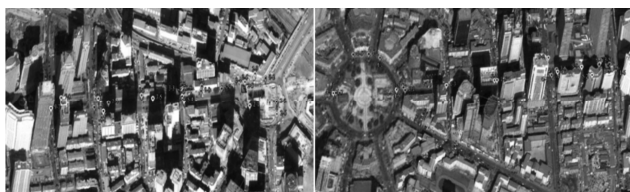
图4 人民路病害、灾害卫星示意图2

从图上可以看出人民路有3处空洞,12处脱空,严重病害25处。所以应该采取措施排除风险,实现提前预防和预警灾害的发生。如图4所示。

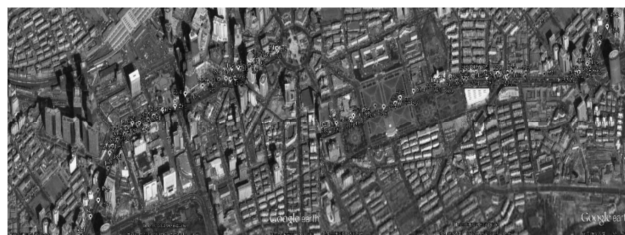
图6 中山路病害、灾害卫星示意图

通过分析中山路的资料,得出在北京街至中山广场区间发生脱空46处,严重病害23处,其中部份为基层破碎。破碎层中的高含水往往会形成路基侵蚀。在星海创意岛至北京街出现4次脱空,3次厚度在0.8米的结构沉降。结构层底部出现4处高含水反射和主要分布在0.9米厚度的破碎现象。另有多处沉降、破碎、脱空、高含水 and 空洞等病害。因此在市政管线施工时应给以及时修复,以免缺陷位置扩大,否则可能产生大面积沉陷现象。所以应该采取措施排除风险,实现提前预防和预警灾害的发生。见图6,图7。
