# Analysis of Disassembly Test for 500 kV Line Arrester

State Grid Hunan Province Ultra High Voltage Substation Company, Yuanling, Hunan, 410000, China

# 500 kV 线路避雷器解体试验分析

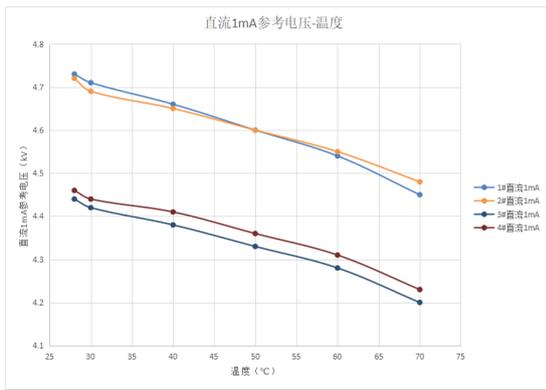
图1 直流 1mA 参考电压 - 温度

对阀片抽样, 随机抽取3片(编号为1、2、3), 与新品阀片(编号为4)进行试验对比, 利用烘箱加热, 在室温(28℃)、30℃、40℃、50℃、60℃、70℃等不同温度情况下, 对新旧阀片进行直流参考电压试验、0.75 倍直流参考电压下的泄漏电流试验, 测量其温度曲线关系正常, 如图1、图2所示。

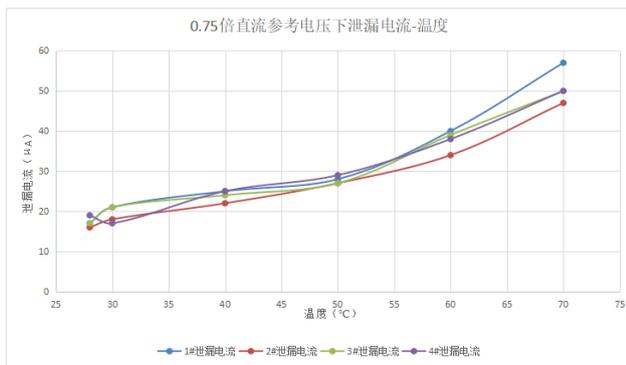
图2 0.75 倍直流参考电压下泄漏电流 - 温度

第一,进行了(环境温度 27℃,湿度 72%)持续电流试验、工频参考电压试验、直流参考电压试验、0.75 倍直流参考电压下的泄漏电流试验、局部放电试验、密封性能试验。第二,避雷器停电后测试 0.75 倍直流参考电压下泄漏电流比出厂和交接试验时有增大现象,是由于避雷器内部温度较高所致,避雷器一直处于 30℃ 以上的户外,且阳光直射、昼夜温差较小,因此估计内部温度较高(无法估计准确温度)。第三,随机抽取的解体避雷器的 2 片电阻片和 1 片随机新电阻片同时进行了老化试验,试验曲线一致,试验结果合格。因此电阻片能长期安全运行。第四,对电容器逐个进行电容量和介质损失角正切值测量,全部合格。
