# Reflection on the Inability of the SPC Module on the Huangda Railway to Achieve Master-slave Switching

Guoneng Huangda Railway Co., Ltd., Dongying, Shandong, 257000, China

# 黄大铁路全电子执行单元 SPC 模块无法主备切换的思考

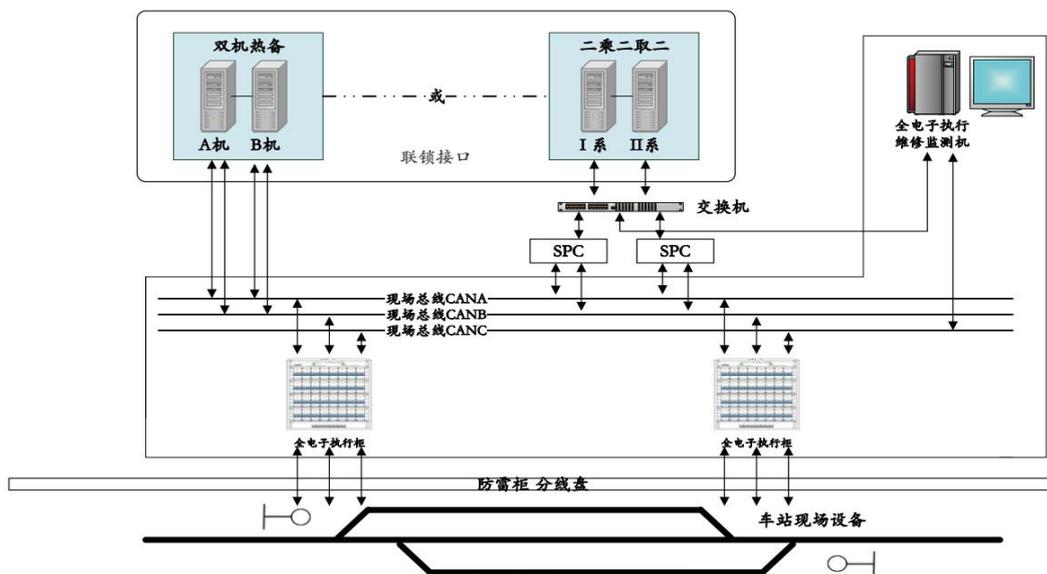
图 1 系统结构框图

和 STATE2 灭灯，表示该板卡与联锁机及 SPC-B 通信中断。因联锁与执行机柜通信为网络通信，其设备连接由联锁主板、网络交换机和通信前置机 3 种设备组成（见图 1）。交换机作为数据交换中间体，数据分发存在不可避免的丢包情况，如发生 ARP 广播请求和数据丢包叠加，则会产生网络拥堵出现连续丢包，此时通信前置机表现为网络中断故障（STATE1 和 STATE2 灭灯），会进行主备切换。

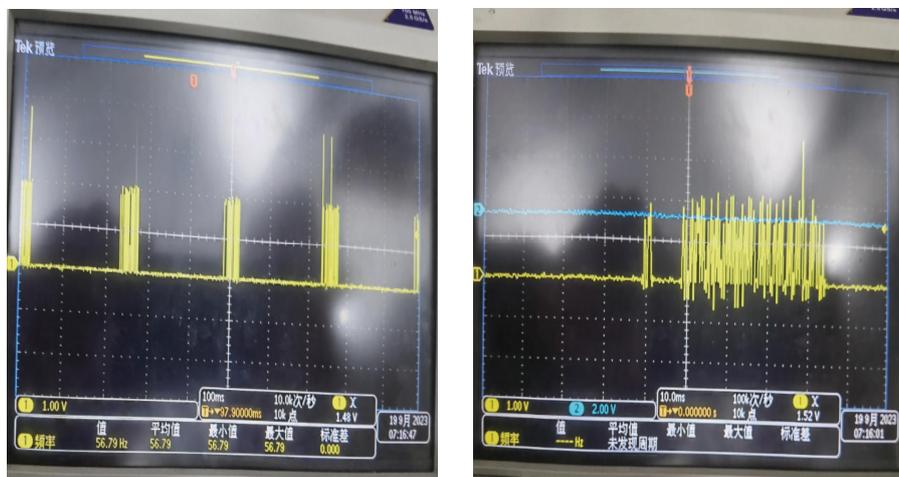
图 2 CAN 波形

② 采用示波器对 ZX3 的 CAN 波形进行了确定分析，波形见图 2。

从示波器测试 CAN 波形看，波形有少量畸变，按 CAN 协议以及通信前置机 SPC 处理分析，少量畸形波在执行模块冗余范围内，不影响 SPC 数据及处理的整个过程。

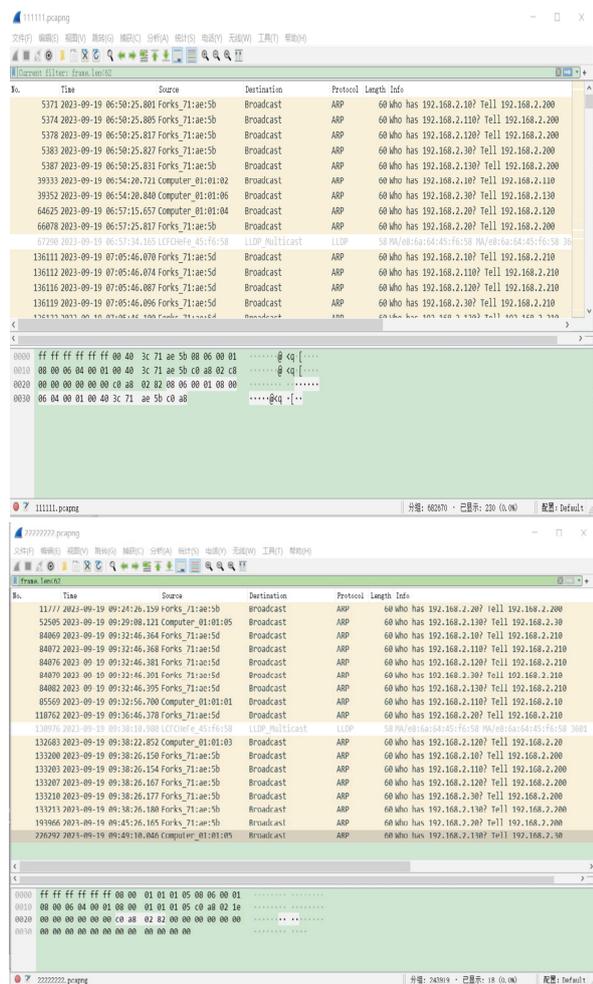
图 3 数据量

④针对联锁反馈的基础信息，对数据包进行分析，发现 ARP 数据请求偏多，同时对维护机系统的网络端口进行了规范处理。处理前数据量为 230/682670，处理后数据量为 18/243919，同比下降约 80% 的数据请求。经过处理后相应的 ARP 数据请求有大幅度的减少，提高了网络通信的稳定性，见图 3。
