Disease Analysis and Comprehensive Treatment Measures in the Subgrade Section after the Opening of the Expressway

Fujian Minzhao Engineering Testing Co., Ltd., Putian, Fujian, 351100, China

高速公路通车后路基路段病害分析和综合处治措施

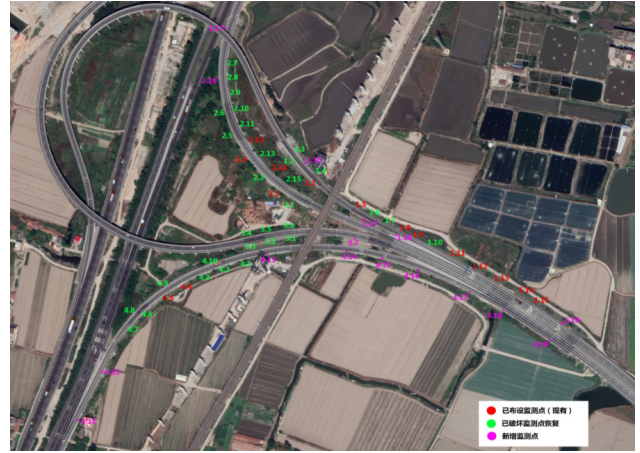
图 3 测点平面布置图

为观测路基沉降情况，研究进一步加固措施，委托第三方监测单位于 2020 年 8 月 17 日至 2021 年 5 月 1 日间进行监测，每 15 天观测一次，新增监测点布设于硬路肩外边缘位置，沉降观测具体点位见图 3。

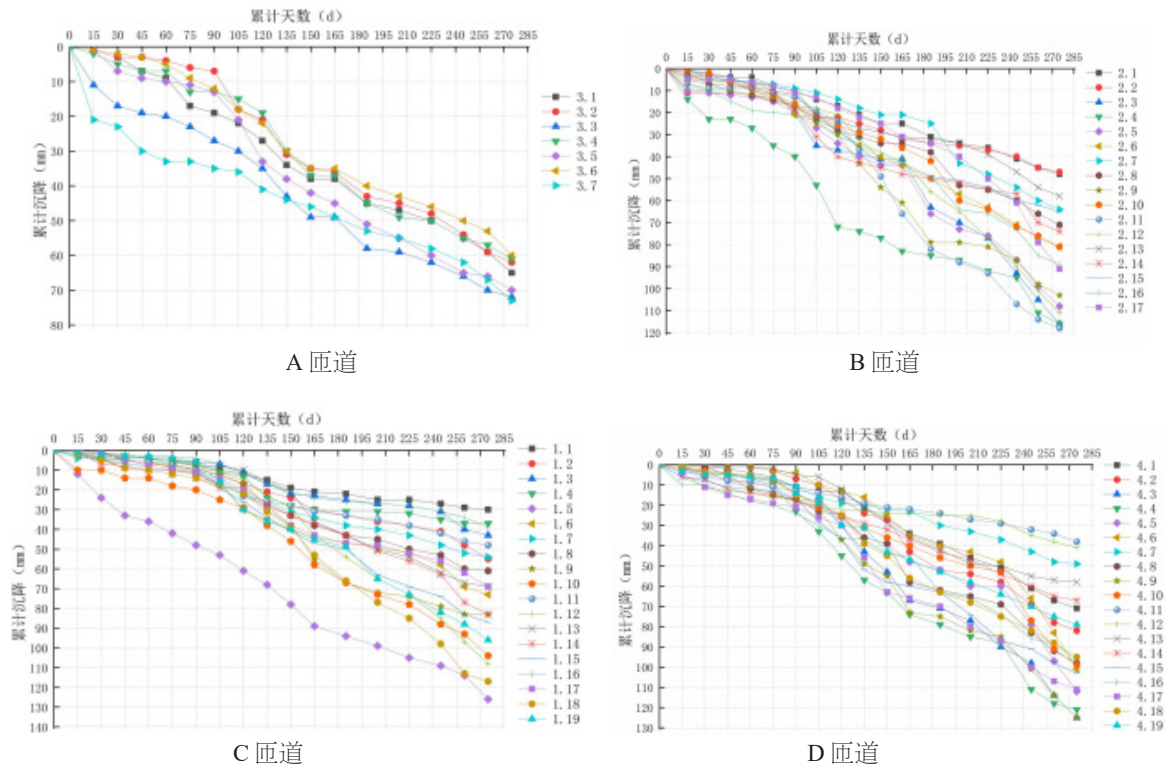
图 4 累计沉降—时间关系曲线

监测结果分析:

① A 匝道 (监测点为 3.1 至 3.3, 3.7) 路基最大沉降量为 72mm, 为 3-3 测点。(监测点为 3.4 至 3.6) 路基最大沉降量为 70mm, 为 3-5 测点, A 匝道最大沉降速率为 0.44mm/d。

3.3 累计沉降 72mm, 3.4 累计沉降 61mm, 存在沉降差异 11mm。3.2 累计沉降 62mm, 3.5 累计沉降 70mm, 存在沉降差异 8mm。

A 匝道 3.3、3.5 测点的沉降曲线, 沉降速率都没有收敛减小。

② B 匝道 (监测点为 2.1 至 2.6, 2.16, 2.17) 路基最大沉降量为 116mm, 为 2-3、2-4 测点, 其中 2-5 测点沉降量为 108mm。

B 匝道 (监测点为 2.7 至 2.15) 路基最大沉降量为 118mm, 为 2-11 测点, 2-12 测点沉降量为 111mm, B 匝道最大沉降速率为 0.75mm/d。

2.3 累计沉降 116mm, 2.14 累计沉降 74mm, 存在沉降差异 42mm。

B 匝道 2.3、2.4、2.11、2-12 测点的沉降曲线, 沉降速率都没有收敛减小。

③ C 匝道 (监测点为 1.3 至 1.19) 路基最大沉降量为 105mm, 为 1-5 测点, 其中 1.10 最大沉降量为 126mm, 1.12 最大沉降量为 108mm, 1.10 最大沉降量为 104mm。C 匝道 (监测点为 1.1, 1.2, 1.17, 1.18) 路基最大沉降量为 117mm, 为 1-18 测点, C 匝道最大沉降速率为 0.75mm/d, C 匝道 1.5、1.10、1.12 测点的沉降曲线, 沉降速率都没有收敛减小。

④ D 匝道 (监测点为 4.8 至 4.10) 路基最大沉降量为 125mm, 为 4-9 测点, D 匝道 (监测点为 4.1 至 4.19) 路基最大沉降量为 125mm, 为 4-3 测点。4.4 测点沉降量为 121mm, 4.5 测点沉降量为 112mm, 4.17 测点沉降量为 111mm, D 匝道最大沉降速率为 1.12mm/d。D 匝道 4.3、4.4、4.9、4.15、4.17 测点的沉降曲线, 沉降速率都没有收敛减小。

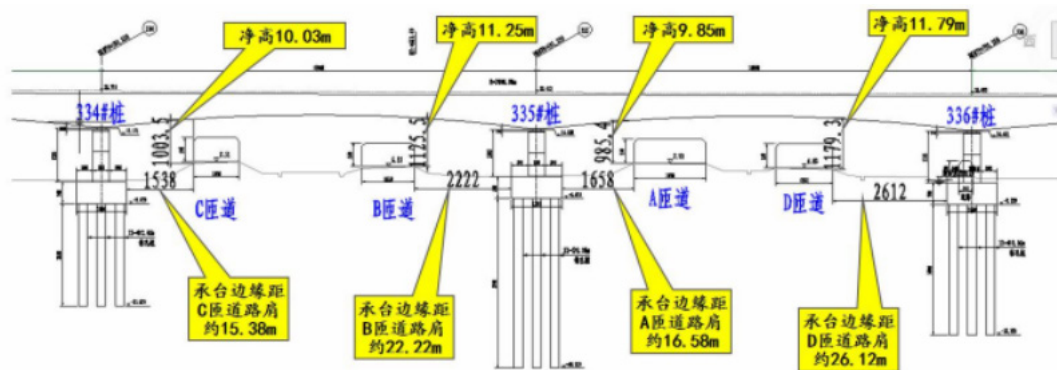
图 5 铁路桥墩与三江口互通各匝道的位 置关系

④ 2020 年,临近新福厦高铁兴建木兰溪特大桥上跨三江口互通,与三江口互通 A、B、C、D 匝道大角度交叉,交叉桩号为 AK1+207.3、BK0+501.0、CK0+295.8、

DK0+587.4,临近三江口互通的铁路桥墩共计有木兰溪特大桥 334#、335# 及 336# 墩,其与三江口互通匝道位置关系见图 5,其中桥墩与匝道最近距离为 334# 墩距 C 匝道路肩,约 15.38m,梁底净高最低处位于 A 匝道左侧路肩处约为 9.85m。
