# Analysis and Countermeasures of the Causes of Abnormal Turbine Vibration of Semi-poor Liquid pump of Synthetic Ammonia Plant of a Company

The semi lean liquid pump unit of the synthesis unit is a key unit of a certain company's ammonia synthesis unit. On April 8, 2022, the unit tripped due to high turbine vibration and was repaired before resuming operation. On April 10, abnormal vibration occurred again, which not only affected the safe and stable operation of the unit but also became a major hidden danger for the long-term operation of the ammonia synthesis unit. The paper will analyze the possible causes of abnormal turbine vibration based on relevant knowledge of semi lean liquid pump turbine units and the operating history of the units, and propose targeted solutions. After verification, the problem was completely solved, ensuring the safe and stable long-term operation of the equipment, and providing certain reference significance for handling abnormal vibrations similar to turbines.

# 某公司合成氨装置半贫液泵透平异常振动原因分析与对策

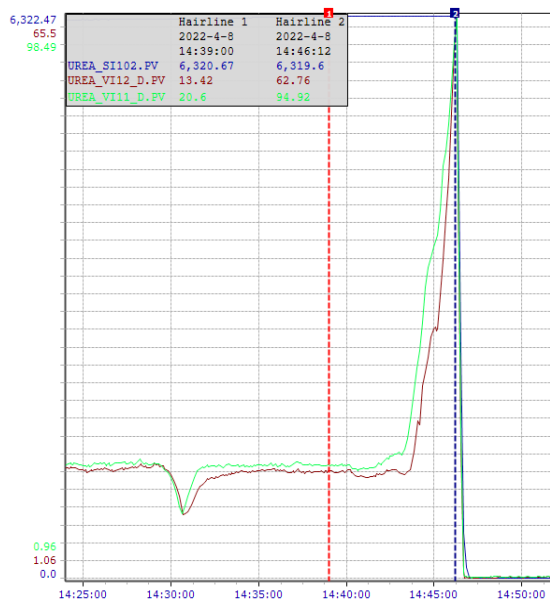
图1 4月8日跳车振动异常数据

2022 年 4 月 8 日因透平振动高联锁跳车, 查取运行参数, 在 4 分钟内振动测点 A 由 20 $\mu\text{m}$  突然上涨到 96 $\mu\text{m}$ , 振动测点 B 振动由 13 $\mu\text{m}$  突然上涨到 64 $\mu\text{m}$ , 直接触发振动联锁导致机组跳车, 如图 1 所示。公司立即组织相关人员开展机组抢修工作, 抢修检查轴封碳环已发生断裂故障, 取出断裂碳

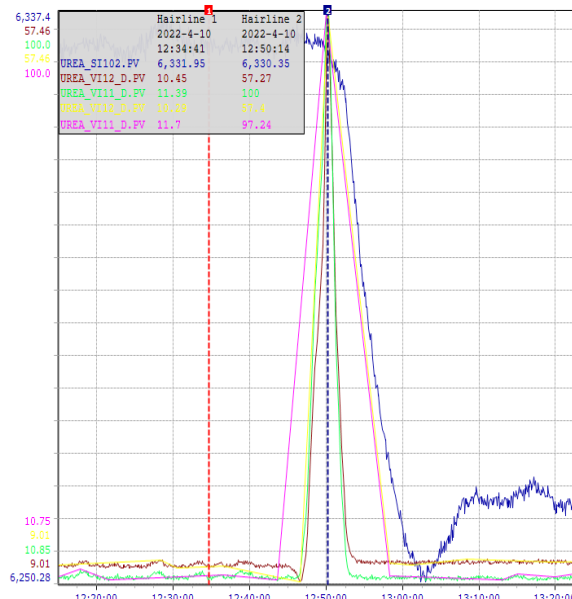
图2 4月10日振动异常数据

环后,转子盘车灵活,复测转子跳动检查合格后,更换碳环后,4月9日14:25分机组恢复运行。机组运行至4月10日,在4分钟内振动测点A由12um突然上涨到100um,振动测点B由10um突然上涨到57um,因两个点振动未同时达到联锁值,机组继续维持运行。从12点50分到12点53,在3分钟内振动逐步下降到正常数据<sup>[2]</sup>,如图2所示。

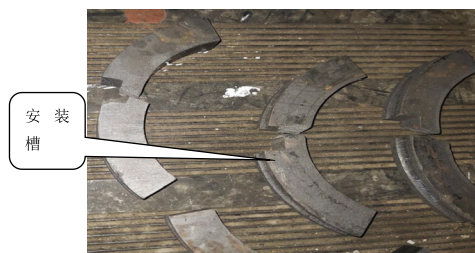
图3 碳环断裂图

2022年4月8日,检查发现轴封碳环已断裂,2022年5月6日,再次检查发现碳环已断裂,查取机组历史,每次碳环检修都存在有碳环断裂的现象,如图3所示。对碳环断裂的位置进行比较,发现碳环断裂位置都在防转块的安装槽部位,如图4所示。当机组运行时,碳环可能与轴发生轻微摩擦而产生气封碳环旋转的力,该力就由碳环传递到防转块上,同时防转块反作用于碳环安装槽。而安装槽设置在三瓣碳环的中部,碳环在运行过程中,安装槽整体U型部位易产生应力集中。会使安装槽部位有较大的切向力。同时安装槽为整体结构,产生的切向力无法及时释放,导致轴与碳环之间摩擦加剧,转子发生碰擦使转子振动迅速逐渐上升,最终导致碳环断裂后,切向力得到释放后,最终振动恢复正常。经过以上分析,碳环密封结构设计不合理的原因不能排除。

通过以上原因分析,碳环密封结构设计不合理是引起半贫液泵泵透平 N104JAT 异常振动的根本原因,原有碳环安装槽设置在三瓣环中部,存在应力集中和强度不足的问题,当碳环可能与轴发生摩擦时,产生的切向力不能及时释放,导致轴与碳环之间摩擦加剧,转子发生碰擦使转子振动迅速逐渐上升。最终导致碳环断裂后,切向力得到释放,最终振动恢复正常。

①对碳环轴封进行结构改进:将防转块安装槽位置由中部改到端部,增加安装槽的强度,减少应力集中,提高碳环的承载能力和耐用性。

②与国内优质碳环加工厂家共同研究,对碳环材质进行优化:将碳环材质由 M106H 提升至 M260H,以提高碳环的综合运行性能,如强度、硬度、耐磨性等。

③在碳环轴封的装配过程中,要严格控制汽封装配间隙,将汽封间隙控制在标准范围内。为确保碳环的工作状态良好,应对气封配合轴颈部位进行清洁和平整加工,尤其是对配合密封端面进行重点处理,以避免汽封密封不严、渗漏等情况的发生。

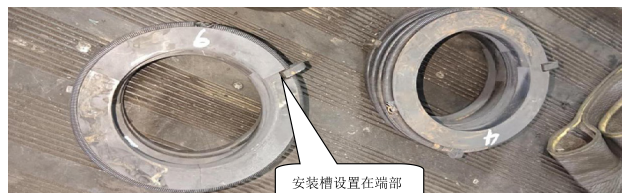
图5 改进后碳环使用后照片

2022 年 5 月 6 日,将结构优化后的碳环投入使用,2023 年 1 月大修对碳环进行检查,碳环轴封运行良好,未出现断裂现象。2023 年 8 月 3 日再次检查,未出现断裂现象。

自改进碳环投用以来,异常振动的故障已彻底解决。改进后碳环使用后照片如图 5 所示。
