# Analysis of Thermal Insulation Quality of Aluminum Foil Glass Wool for Air Duct and Its Control Measures

Hong Zhang

China Xinxing Construction & Development Co., Ltd., Beijing, 100039, China

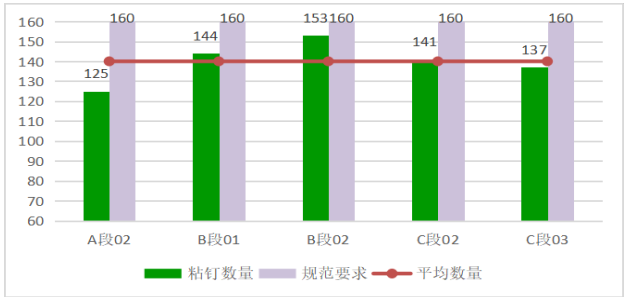
图 4 已粘钉风管底部保温钉数量组合图

所查 5 处粘钉数量均不满足规范要求，平均为规范的 87.5%。从组合图（如图 4 所示）中可看出，抽查 5 处已粘钉风管，粘钉数量参差不齐，差异波动较大。通过对比试验对此 5 处粘钉风管抽查 100 点，对均匀点数和完整面平整点

现场施工过程严格按照规范要求执行。数量：底面 16 个 /m<sup>2</sup>，侧面 10 个 /m<sup>2</sup>，顶 8 个 /m<sup>2</sup>。对地面、侧面、顶面密度不够的铁皮风管增加保温钉。并加大检验力度，特别是盲区的位置。

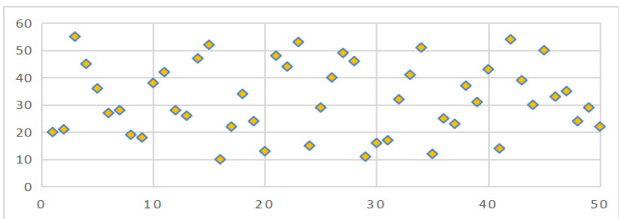
图 5 保温钉间距散点图

通过现场取证，通过尺量检查保温钉的单位面积内保温钉的个数，部分风管保温棉保温钉不够，不满足规范要求。通过对首行保温钉距离风管边沿大于 120mm 的问题统计，有 48.6% 不满足规范要求。通过表 6、图 5 又可看出，粘钉间距离散程度大，粘钉随意。导致保温铝箔完成面凹凸不平，出现起包、脱落现象。
