Research on the Integrity of Grouting Pile in Silty Sand Bed by Low Strain Reflection Wave Method

低应变反射波法检测粉砂层塌孔灌注桩的完整性研究

在粉砂层施工的某高速铁路桥梁中的救援通道灌注桩, 设计桩径 1.0~1.5m, 桩长 7~21m, C40 混凝土灌注, 正循环、反循环旋转钻孔法施工。采用低应变反射波法检测桩身完整性, 对反射波曲线有明显正向畸变的桩进行开挖验证为夹泥、露筋、断桩, 分析其原因在粉砂层中施工的混凝土灌注桩, 由于地下水活动, 成孔周围粉砂涌向孔内易塌孔, 灌注混凝土时粉砂塌孔处易扩径, 临近扩径的上方易缩径露筋, 相对应桩中心范围混凝土致密。并以模型完整桩参数为依据, 统计各反射波曲线类型分别呈明显没有畸变曲线、不明显畸变曲线、明显有正向畸变曲线、无桩底反射曲线, 且各随着畸变幅度的增加而速度降低, 其前两者为 I、II 类合

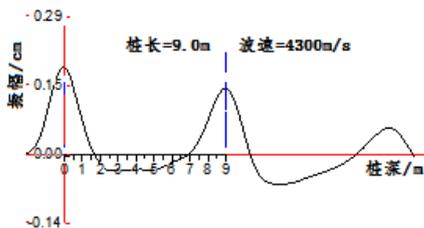
图 1 7-1 桩反射波曲线图

设计桩长 9m, 桩径 1.5m, 正循环施工, 曲线首波、尾波峰值突出, 峰值左右对称, 两峰中间曲线明显无畸变, 波速 4300m/s, 判 I 类合格桩, 如图 1 所示。

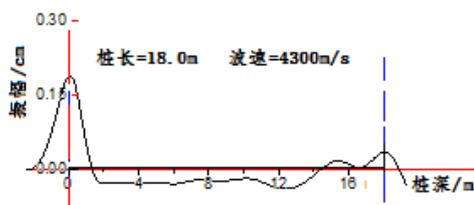
图 2 5-1 桩反射波曲线图

其设计桩长 18m, 桩径 1.5m, 正循环施工, 曲线首波峰值突出且左右对称, 桩深 9.5~12.5m 地层为粉砂, 由粉砂塌孔使桩深 12.5m 处扩径导致桩深 15m 处缩径回复至正常桩径, 波速 4300m/s, 判 I 类合格桩, 如图 2 所示。

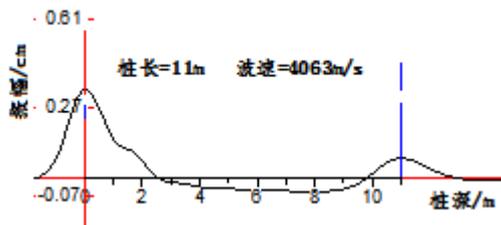
图 3 270-3 桩反射波曲线图

选取 270-3 桩的反射波曲线分析: 设计桩长 11m, 桩径 1.5m, 正循环施工, 反射波曲线有不明显畸变, 其首波不对称, 左侧斜率大右侧斜率小, 反射波波速为 4063m/s, 仅为完整桩速度的 94.5%, 分析桩浅部存在轻微缺陷, 判 II 类合格桩, 如图 3 所示。

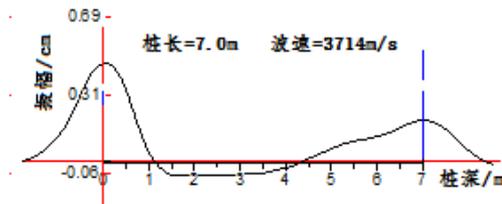
(a) 71-3 桩底部沉渣反射波曲线图

选取 71-3 桩的反射波曲线分析: 设计桩长 7m, 桩径 1.0m, 正循环施工, 其反射波曲线首波对称、尾波不对称左侧斜率小、右侧斜率大, 反射波波速仅为 3714m/s, 仅为完整桩波速的 86.4%, 而桩端曲线左右不对称, 其左侧曲线平缓反应为沉渣, 经计算桩底沉渣厚度 1m, 存在明显缺陷, 判 III 类不合格桩, 如图 4 (a) 所示。后进行原位冲孔重新施工, 重新施工桩长 8.5m, 桩径 1.0m, 反射波速为 4300m/s, 曲线首波、尾波峰值突出, 峰值左右对称, 两峰中部无正向缺陷信号, 判 I 类合格桩, 如按设计桩长 7m 设置, 波速为 3556m/s, 在确定桩长情况下也判 I 类合格桩, 如图 4 (b) 所示。

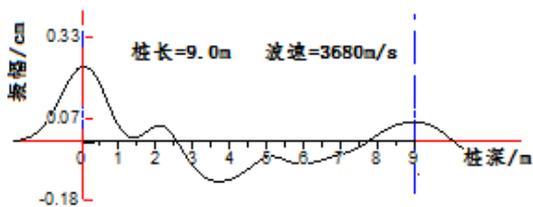
(a) 78Y-2 桩左侧露筋反射波曲线图

选取 78Y-2 桩顶左侧反射波曲线分析: 设计桩长 9m, 桩径 1.5m, 反循环施工, 反射波曲线 2.4m 处存在明显正向

缺陷,波速为 3680m/s,仅为完整桩速度的 85.5%,用波速 4300m/s 计算曲线明显正向缺陷的桩深 2.8m,对应地层为粉砂层,分析桩深 2.8m 露筋,桩深 3.1m 下扩径较大,判 III 类不合格桩,如图 5(a)所示。

分析桩深对应其深度桩周粉砂含水量大,施工时形成水压差,导致桩深 3.1m 以下扩径,桩深 2.8~3.2m 缩径露筋,并开挖验证桩深两个侧面分别在 2.8m、3.0m 露筋,后进行了原位冲孔重新施工。

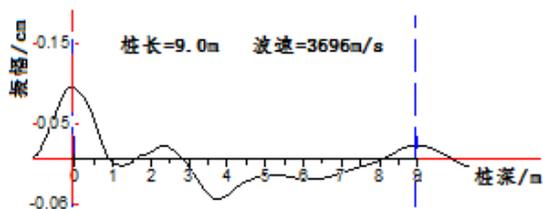
(b) 78Y-2 桩右侧露筋反射波曲线图

选取 78Y-2 桩顶右侧反射波曲线分析:设计桩长 9m,桩径 1.5m,反射波曲线 2.8m 处存在明显正向缺陷,波速为 3696m/s,仅为完整桩速度的 85.9%,用波速 4300m/s 计算曲线正向缺陷的桩深 3.2m,对应地层为粉砂层,分析桩深 3.2m 露筋,桩深 3.5m 下扩径相对较小,同样判 III 类不合格桩,如图 5(b)所示。

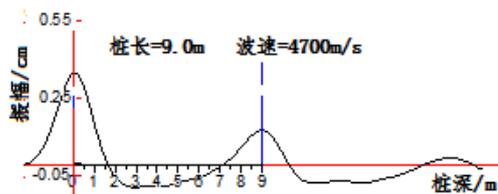
(a) 71Z-2 桩长不够反射波曲线图

选取 71Z-2 桩反射波曲线分析:设计桩长 9m,桩径 1.5m,反循环施工,反射波曲线无畸变,波速 4700m/s,高于完整桩波速,采用波速 4300m/s 计算桩长 8.2m,判 IV 类不合格桩。实地调查施工时没有清底,引起桩长不够,如图 6(a)所示,后进行原位冲孔重新施工。重新施工桩长 10.5m,桩径 1.5m,曲线首波、尾波峰值突出,峰值左右对称,两峰中部曲线无正向缺陷信号,波速 4252m/s,判 I 类合格桩,如图 6(b)所示;如按设计桩长 9m 设置,其波速为 3624m/s,在确定

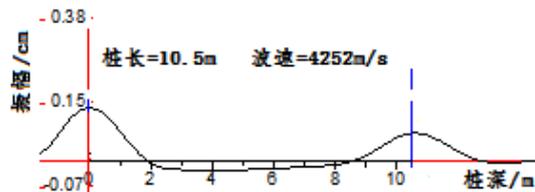
(b) 71Z-2 重新施工反射波曲线图

桩长情况下也判 I 类合格桩。

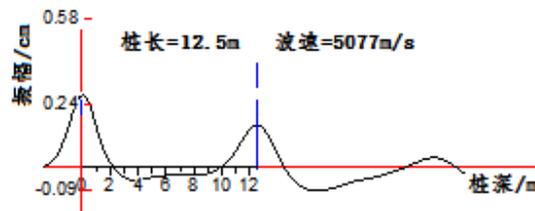
图 7 72-5 桩反射波曲线图

另选取 72-5 桩反射波曲线分析:设计桩长 12.5m,桩径 1.5m,反循环施工,反射波曲线无畸变,波速 5077m/s,高于完整桩波速,采用波速 4300m/s 计算桩长 10.5m,判 IV 类不合格桩。实地调查施工时测量孔深的测绳米数标记误把 10.5m 看成 12.5m,引起桩长不够,如图 7 所示,后进行原位冲孔重新施工。

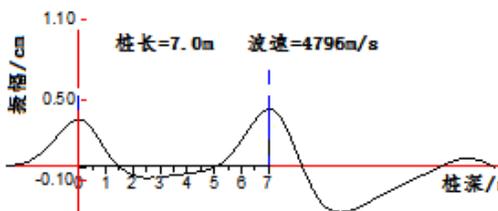
(a) 78Y-3 桩顶左侧反射波曲线图

选取 78Y-3 桩顶左侧反射波曲线分析:设计桩长 7m,桩径 1.0m,反循环施工,反射波曲线无畸变,波速 4796m/s,高于完整桩速度,采用波速 4300m/s 计算桩长 6.2m,判 IV 类不合格桩,如图 8(a)所示。

上述检测桩深一侧 6.8m、一侧 6.2m，曲线首波、尾波峰值突出，峰值左右对称，两峰中部曲线无正向缺陷信号，分析因桩上部粉砂层塌孔引起，塌孔的方向是从桩深 6.2m 一侧而塌，坍塌厚度 0.8~0.2m，由此判 IV 类不合格桩，后进行了原位冲孔重新施工。

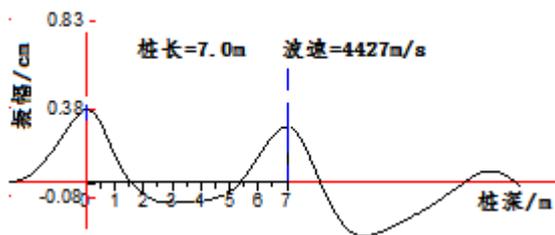
(b) 78Y-3 桩顶右侧反射波曲线图

选取 78Y-3 桩顶右侧反射波曲线分析:设计桩长 7m,桩径 1.0m,反射波曲线无畸变,波速为 4427m/s,高于完整桩速度,用波速 4300m/s 计算桩长 6.8m,判 IV 类不合格桩,如图 8(b)所示。

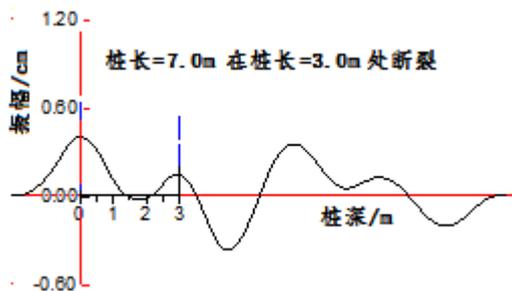
图 9 87-5 断桩反射波曲线图

选取 87-5 桩反射波曲线分析：设计桩长 7m，桩径 1.0m，反循环施工，反射波曲线反应桩深 3.0m 处呈多次反射无桩底，判 IV 类不合格桩。据调查原施工时把旁边的泥浆池给打通了。后进行了原位冲孔重新施工，如图 9 所示。

上述缺陷桩的形成其实是护壁质量差，要高度重视，采用高质量合格膨润土护壁及护壁厚度均匀且改用正循环法施工、混凝土灌注要连续，以及泥浆池旁施工要采用双笼灌注法施工。
