Research and Discussion on Wheel Tread Damage of HXD2 Locomotive

Yaxing Sun¹ Yong Xiao²

Abstract

HXD2 型机车车轮踏面伤损问题研究与探讨

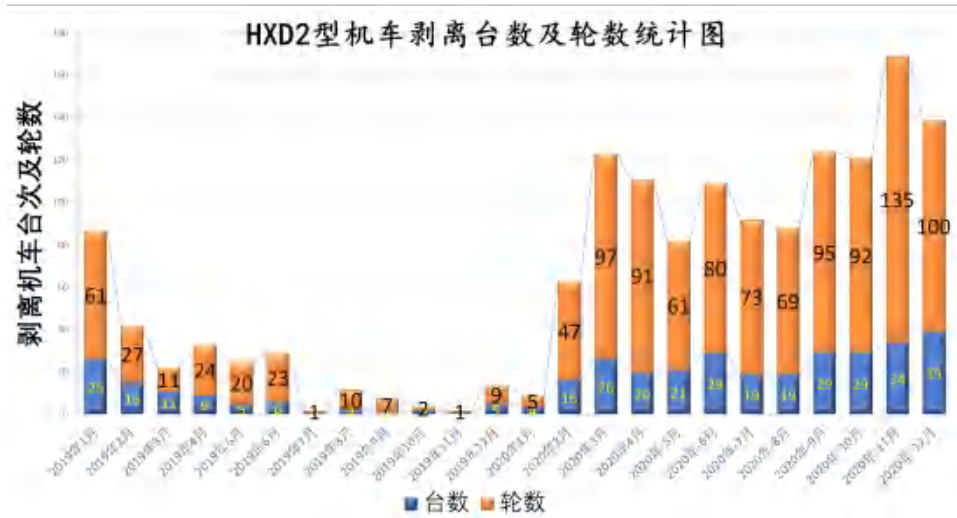
图 1 HXD2 型机车踏面剥离趋势图

2020 年全年, HXD2 型机车车轮累计伤损 958 片次, 轮对 310 条次, 累计镟修量 3955mm (直径), 以 2020 年 2 月为时间分界点, 2 月前每月剥离 5.6 片车轮 / 月, 2.5 台机车 / 月; 2 月及以后发展为剥离 85 片车轮 / 月, 25 台机车 / 月; 增幅分别为 3269%, 1000%。

HXD2 型机车踏面剥离趋势图见图 1。

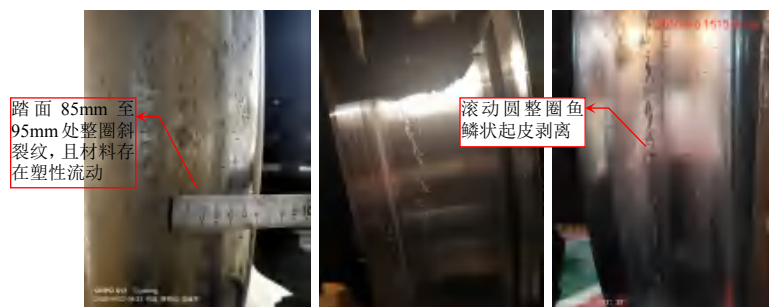
图 2 踏面剥离形貌示例

最为突出的踏面 85~95mm 处整圈斜裂纹及滚动圆整圈鱼鳞状起皮剥离，形貌特征为车轮滚动圆踏面附近整圈不规则的网状裂纹或层状金属剥落，部分剥离车轮踏面滚动圆处存在整圈金属塑性流动现象，判断故障发生存在一定的持续时间，参照《机车车辆车轮和轮箍伤损代码》，确定剥离性质为滚动接触疲劳剥离（见图 2）。

①空转造成的车轮运用状态异常, 是导致轮对大面积剥离故障发生的直接原因。频繁空转造成轮轨接触点处车轮温度升高, 强度下降, 在轮轨纵向力及横向力的作用下, 车轮表层金属发生塑性变形, 当塑性变形超过材料的屈服极限时, 将在与塑性变形方向产生裂纹。且HXD2型机车车轮材质为ER7, 为和谐型机车车轮材质中的最低强度等级, 在车轮发生空转后更易发生车轮组织伤损。所以, HXD2型机车踏面剥离属于轮轨异常接触应力导致的接触疲劳剥离。需解决此问题, 必须减少车轮空转, 消除车轮异常负载, 另外, 提高车轮强度等级也是必要的。

根据《交流传动八轴9600KW货运电力机车采购项目合同》中技术条件“车轮采用ER7/J1或ER8/J2的整体碾钢车轮, 符合TJ/JW038—2014《交流传动机车车轮暂行技术条件》的要求”, 组织相关单位结合C4、C5修, 将HXD2型机车车轮材质提升为ER8/J2整体碾钢材质, 提升车轮机械性能。

一是对HXD2型机车撒砂系统进行技术改造, 提升砂口喷砂流速及机砂直接喷射入轮轨接触点间的比例, 提高撒砂抑制空转的能力, 但改变撒砂管外形特征只能有限改善粘

二是软件抑制空转: 组织厂家对东芝变流系统TCU粘着控制软件进行试验优化, 提升控制系统的空转抑制能力, 降低空转发生频次; 需进行洒水试验, 验证调整东芝变流系统TCU软件的蠕滑轴空转检测频率、轮对空转后恢复牵引力的等待时间、空转后恢复牵引力的斜率等参数, 增加TCU软件抑制空转的能力。

采用积极的预防性预防镟修策略, 及时消除初期车轮踏面剥离初始不良特征, 防止浅层剥离扩展为深度剥离; 摸清机车不落轮车床镟修通过能力及机车车轮镟修周期, 将两者合理匹配后有序组织机车车轮对恢复性镟修工作。

优化轮对空转发生后的操纵, 空转后适当调整手柄级位主动抑制空转, 防止小空转演变成连续空转问题; 空转得到抑制后, 持续预防性撒砂, 并逐步缓慢恢复手柄级位, 防止空转问题反复发生。
