# Salvage of Serious Fracture of Complex Oil Pipe Rod in Well X34-18

## Abstract

## X34-18 井复杂型油管杆严重破裂的打捞

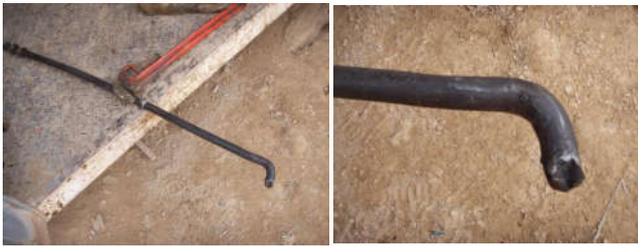
图 1 抽油杆

捞获  $\varnothing 22$  抽油杆 16 根 + 1.05 米 (油杆断, 成直角断钩)。如图 1 所示。

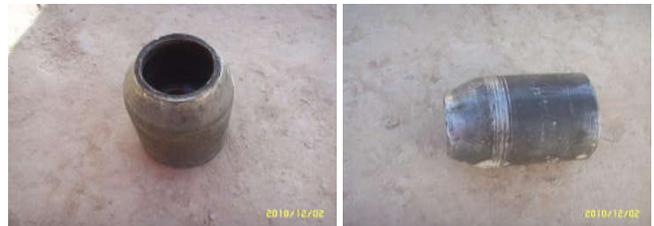
图 2 油管接箍

(28) 下  $\varnothing 118 \times 1.10$  m 钩式引鞋母锥 + 钻杆 78 根至 736.68 米, 加压 8KN 入鱼, 上提有遇卡, 加压 2KN 造扣打捞 10 圈倒扣器松, 显示倒开, 上提活动解卡 10–50KN, 钻具上升约 3–4 米, 多次活动解开, 悬重降为 18KN 判断母锥脱, 重新加压 2KN 造扣打捞无明显造扣现象, 连续加压至 6KN 造扣 9 圈无效, 起钻无遇卡现象。起钻完, 捞获油管接箍 1 个 (接箍上部端收成锥体, 最小外径 62 mm, 内径 50 mm, 为三球打捞筒下击所致)。<sup>[2]</sup> 如图 2 所示。

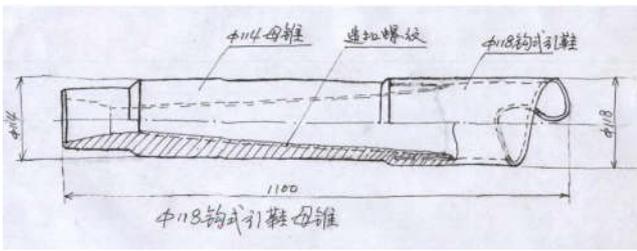
图3 φ118 钩式引鞋母锥

(3)  $\varnothing 118$  mm  $\times$  1.10 m 钩式引鞋母锥在  $\varnothing 124.26$  mm 的套管内能够造扣打捞复杂的管类和杆类破裂变形严重以及管杆并存破损严重的井下落物, 在本井打捞中起到了很大的作用, 在本井打捞中连续使用 14 次, 成功捞获 11 次, 3 次打捞未获也都为下一次打捞探明了情况, 确保了第二次打捞的成功。
