Cause Analysis and Countermeasures of Steam Turbine Blade Dropping of 650MW Supercritical Unit 2

This paper introduces the situation that the steam turbine blades of our 650MW supercritical unit 2 fall off during the operation process, analyzes the reasons for the blade falling off, and summarizes the methods of analyzing the problems and the ways to deal with the problems through the processing experience of our factory.

650MW 超临界二号机组汽轮机叶片脱落的原因分析及对策

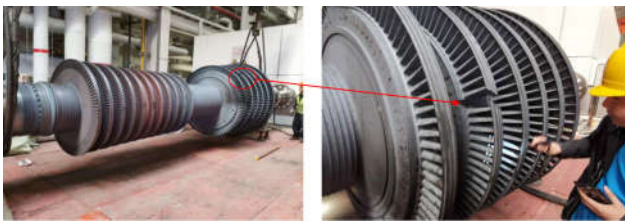
图1 中压转子和叶片

华润常熟2#机组机型为X600C-2T,是首台650MW通流改造的机型,参数由538℃提高到566℃。于2016.2月正式投运。2019年2月26日,发生机组1#、2#轴振振动突增,突增后维持60um(此前振动约20um),第3段抽汽温度突增10℃情况,针对此情况,分析判断认为可能是中压第1-3级动叶片存在断裂、飞脱的情况,为此我司现场技术人员建议电厂尽快对该机组进行解体检查,电厂于4月21日停机进行解体检查,5月9日开缸检查,发现中压第二级两只动叶片从叶根处断裂(如图1所示),断裂的叶片飞出对隔板和

相邻的叶片造成了明显损伤。5月14日~16日对剩余的中压2级动叶片进行喷砂清理后,还发现两只叶片在叶根位置开裂,裂纹位置和断裂叶片部位一致。图1中压转子和叶片断裂叶片材质为2Cr11Mo1VNbN,技术要求为DZ2.11.112。该级叶片一共有102片,从锁口叶片开始编号,顺时针排序(从机头侧看),断裂叶片分别是第27#和第86#号叶片,断裂叶片典型的断口形貌如图2所示。开裂叶片是第5#和第57#叶片,其中开裂的5#叶片的形貌如图3所示,可以看出叶片在叶根内弧侧第一齿的位置开裂,靠叶顶处的出汽边因与断裂飞出的叶片摩擦,产生了明显的塑性变形。断裂和开裂叶片在中压第二级的分布情况如图4所示。汽轮机厂家材料研究中心受电站服务事业部委托,对从电厂取回的5#开裂叶片进行了分析。

(4) 更换第二级四只损坏的叶片,同时更换了由于断裂叶片的飞出对相邻的叶片造成了明显损伤的叶片(共十四只);对于断裂叶片飞出造成的个别隔板的损伤,严重的两片返厂处理,其余较轻微的现场处理;

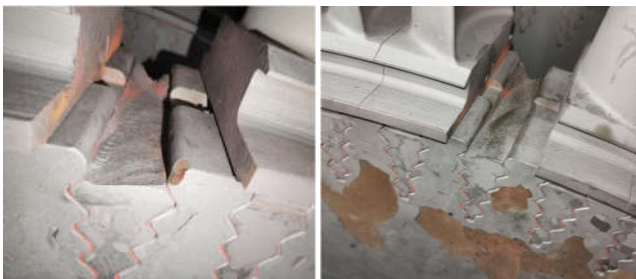
图2 27# 叶片断裂位置

86# 叶片断裂位置

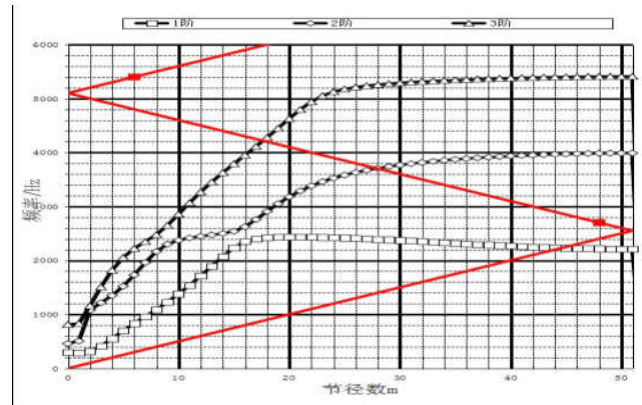
图6 振动 SAFE 图

从以上 SAFE 图分析结果可知：叶片振动特性满足设计规范的要求。

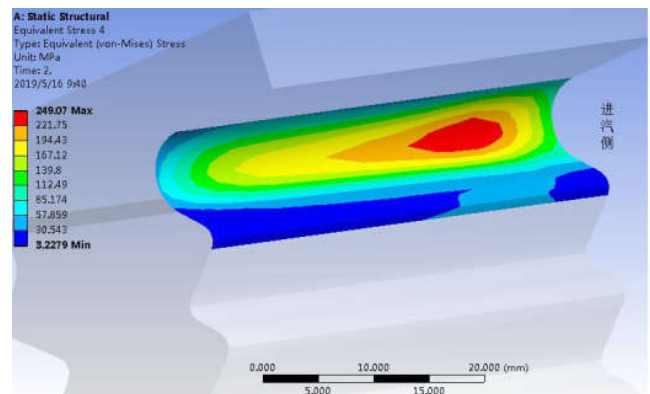
图7 叶根内弧第一齿应力分布

由于叶片断裂部位在叶根第一齿颈部，因此，对该级叶片进行了有限元应力计算分析。从应力云图可以看出，叶根内弧侧第一齿圆角部位的最大等效应力为 249MPa，见图7所示；叶根背弧侧第一齿圆角部位的最大等效应力为 165MPa，见图8所示，最大等效应力远低于叶片材料在工作温度下对应的屈服强度（605MPa）。

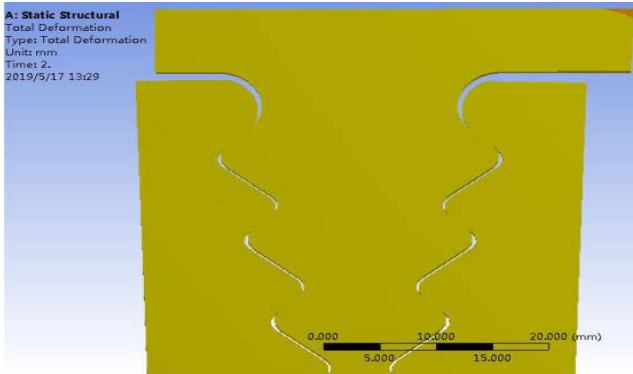
图9 叶根轮槽工作转速间隙情况

从该级叶片的叶根与轮槽接触有限元分析结果可以看出,在工作转速下该级叶片叶根与轮槽的间隙满足设计要求,见图9所示。

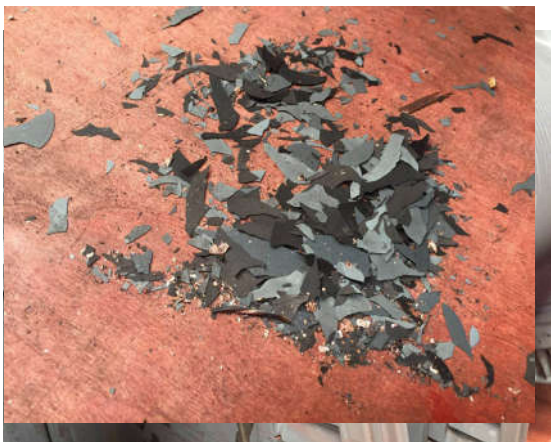
图10 斜齿枞树型叶根叶片结构形式及其氧化皮

转子吊出,就位到转子临时支架上后,发现转子轮毂、叶片上附有很多氧化皮,厚度大于0.3mm(图10)。

为了检查叶片的完好程度,需对各级叶片进行逐一拆除,在拆除过程中,发现各级叶片很难拆除,在用刷子涂刷渗透力较强的煤油后,再配合拆叶片的专用工具,拆除叶片变得容易,说明氧化皮嵌入叶根内部,导致叶片无法正常拆除。

事件发生后,由控股公司运营管理部组织了《预防汽轮机叶片异常损伤研讨会》在我公司举行,参加会议的有汽轮机厂家、西安热工院、电科院及相关电厂的相关领导和专业人员到会,最后问题主要聚焦两点:一是叶片材质方面,叶片韧性过低,在转子高速运转的情况下,产生了裂纹;二是机组氧化皮过多,怀疑是氧化皮嵌入叶片根部,导致斜齿枞树型叶根间隙变大,产生微动,进而导致叶片更根部出现裂纹、损坏,但结论并没有可靠的证据支持,故尚有待于继续研究、

(1) 拆除各级叶片,由于叶片根部氧化皮较多,拆除工作比较困难,我们采用煤油渗透的方法,再配合专用工具侧面敲打,进行拆除;

(2) 采用喷丸的方法,清除转子各级叶片的氧化皮;
