The Importance of Coordination and Gap—Fault analysis of a certain type of APU DC starter

Jinhua Wang

Chengdu Fukai Aircraft Engineering Service Co., Ltd., Chengdu, Sichuan, 610041, China

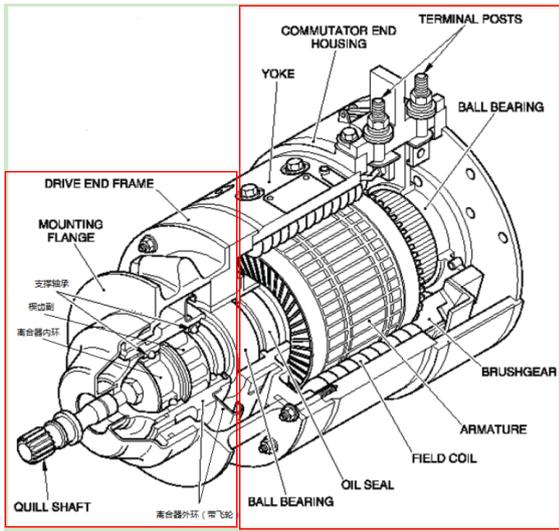
图 1 起动机剖视图

由于 APU 点火启动后, 离合器外衬套 (反飞轮) 和输出轴随着 APU 转子, 以更高的速度转动, 震动会更加大一点。对离合器外衬套内壁以及楔齿的磨损有一定影响, 对离合器支撑轴承的磨损也有很大影响; 但最重要影响, 是对输出轴的影响: 由于输出轴的设计是剪切轴类型 (见图 1, QUILL SHAFT), 其中段结构设计成小于正常外径的剪切轴模式。当某些情况下, 当离合器无法脱开时, APU 高转速大扭矩使输出轴剪断, 从而断开起动机转子和 APU 齿轮箱的连接, 防止对 APU 齿轮箱和起动机转子造成更严重的损坏。

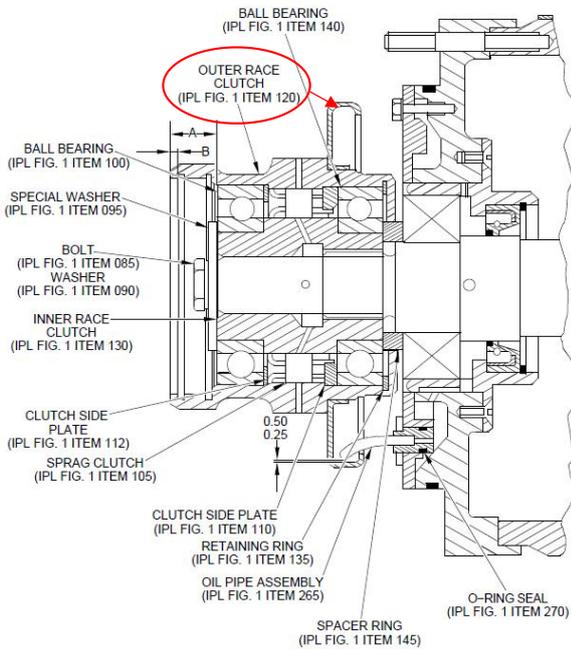
图 2 离合器结构

在图 3 中标识为 115 的零件, 为离合器外衬套: 衬套 + 飞轮的结构; 从图 2 的 1-120 项明显看出, 衬套和飞轮是紧配合零件。该组合件对装配要求比较高, 不允许飞轮和衬套台阶贴合处有明显间隙等缺陷。

深入分析其中缘由，发现是离合器装配过程中的间隙（由调节垫片裙边厚度进行控制，见图2、图3和图5）过大导致的故障。由于离合器内衬套（130，图3）与楔齿配合表面有一定锥度（按照图示位置从左到右逐渐变大），因此当调节垫片1-097（见图3）裙边厚度增加时，楔齿会往右移动，楔齿所处的内外衬套空间逐渐减小，从而调节楔齿的配合紧度，增加摩擦副的力，减小打滑可能。

侧（265，图2），飞轮转动后，带动油液四周均匀分布，对相关转动件进行有效润滑。但是，由于设置成两个零件通过过盈配合方式进行组装，就存在上述安装不到位的风险，而且不容易被发现，使用过程中不平衡导致震动过大损坏直流起动机相关零件，造成起动机在翼使用时间很短。
