Site Repair Method for Corrosion of Joint Surface of Industrial Steam Turbine Cylinder

Liaoyang Petrochemical Construction and Repair Company, Liaoyang, Liaoning, 111003, China

工业汽轮机汽缸结合面腐蚀现场修复方法

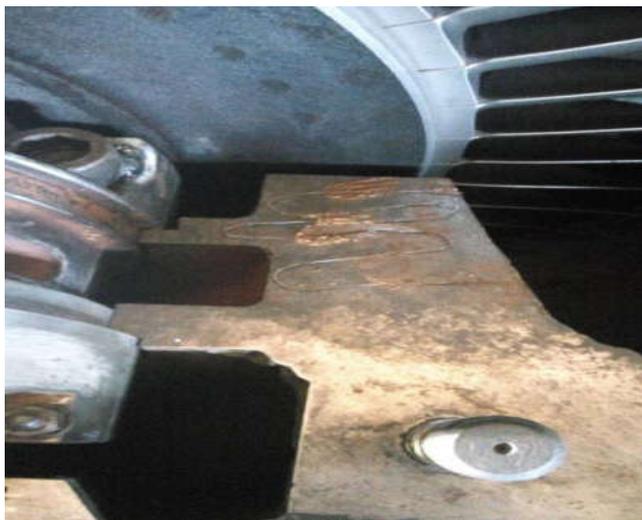
图1 铅丝“S”型布局

在扣缸前将选择好的铅丝以“S”型布局, 盘绕在下缸体中分面腐蚀凹坑上, 并涂少量密封胶固定, 避免扣缸时铅丝

错位(图1);

根据腐蚀容积选择适合的铅丝直径 (铅丝直径约为凹坑深度的 2-3 倍), 当上下缸体结合面均有腐蚀凹坑时, 应适当增加铅丝直径, 以便铅丝压扁后能够充分填补腐蚀凹坑, 且铅丝直径不宜过粗, 以免合缸后缸体结合面间隙过大造成泄漏;

采用扣空缸塞尺检查,间隔安装拧紧螺栓,紧力与正式扣缸的冷紧力相同,以0.05mm塞尺在缸内外通不过为合格。
