# Research and Prevention Measures of Corrosion in a Long-distance Natural Gas Pipeline

Wenzhen Qian

Shandong Natural Gas Pipeline Co., Ltd., Jinan, Shandong, 250000, China

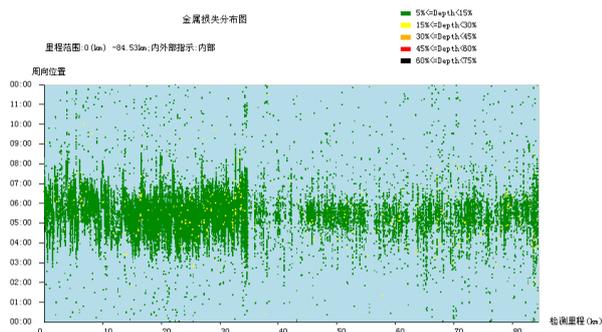
图 1 内部金属损失分布平面图

图1为金属损失分布平面图, 显示了齐河至曲阜段天然气管道上的金属损失点(内腐蚀点)沿管道周向的分布情况。

绝大多数内部金属损失聚集分布在管道 4 点至 8 点钟位置，在管道前 35km 的管段上，数量相对较多。通过数据信号分析发现，内部金属损失分布形态主要聚集分布在一根或连续多根的管节上，且缺陷主要以管道底部 6 点钟位置为轴心对称分布，并两端闭合。如此形态的缺陷分布特点，可能受地理环境等因素的影响，液体或其他杂质在管道局部发生沉积，导致在沉积液体和气体交界的边缘形成腐蚀，如果未能进行有效清管，破坏腐蚀生长环境，腐蚀将不断生长。

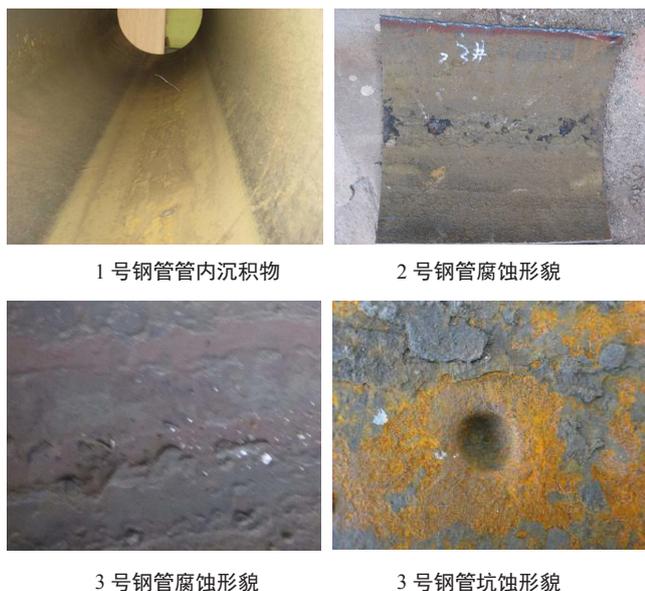
图 2 管道内腐蚀形貌

三段缺陷管道内壁底部均有大量的泥土沉积, 泥土沉积在钢管底部呈带状分部, 清除钢管底部的沉积泥土, 可见明显的腐蚀现象, 腐蚀产物呈红黑色。

在钢管内壁的腐蚀坑附近刮取腐蚀产物进行 XRD 分析, 结果见下表所示。由分析结果可知, 钢管内壁的腐蚀产物主要为 FeCO<sub>3</sub>、铁的氧化物, 同时包含少量的 FeS 组成, 表明管道内部发生明显的腐蚀现象。

从表中可以明显看出, 3 个样段都明显出现碳酸亚铁, 是 CO<sub>2</sub> 腐蚀的主要特征。CO<sub>2</sub> 干气本身不具有腐蚀性, 但当其溶于水时, 这就具有腐蚀性, 通过水它可以在钢与钢接触的水之间产生电化学反应, CO<sub>2</sub> 极易溶于水, 溶于水后得到碳酸, 释放出氢离子, 氢离子是强去极化剂, 极易夺取电子还原, 促进阳极铁溶解而导致腐蚀。CO<sub>2</sub> 腐蚀最典型的特征是呈现局部的点蚀, 轮癣状腐蚀和台面状坑蚀。其中, 台面状坑蚀过程是最严重的一种情况, 这种腐蚀速度可达 20mm/a。

鉴于管道内部原腐蚀环境基本消除, 需尽快对检测出的缺陷点进行维修。金属管道本体缺陷常用的维修补强方法主要有换管、B 型套筒、环氧钢套筒等。对于单个分散缺陷点采用 B 型套筒修复可永久修复且较为经济实用, 对于密集型分布的缺陷点采用整体换管修复可彻底一次性解决多处缺陷且直接消除缺陷优于补强效果。高后果区段的连片腐蚀采取集中换管的方式修复。

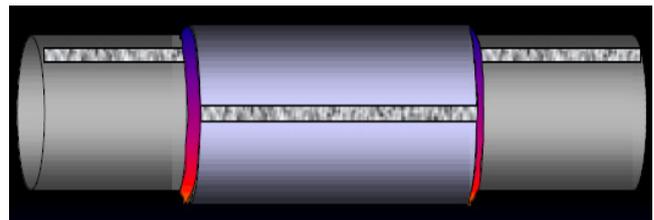
图 3 B 型套筒修复结构示意图

B 型套筒修复技术是用两个半圆柱外壳覆盖在管体缺陷外, 通过侧缝焊接连接在一起, 并在套筒的两端采用角焊的方式固定在输送管道上。套筒可保持管道内压, 也能承受因管道受到侧向载荷而产生的轴向应力, 其结构如图 3 所示<sup>[4]</sup>。

B 型套筒修复技术适用修复的缺陷类型较为广泛, 可用于管道的腐蚀、裂纹、机械损伤、焊缝缺陷、管体凿槽、金属损失、碳弧烧伤、夹渣或分层、凹坑等多种缺陷类型的修复; 可修复泄漏性缺陷, 修复效果好, 可靠性高, 属于永久型修复。

B 型套筒修复的主要缺点是: 带压施焊的压力受至一定限制, 必要时需降低管道的运行压力; 焊接动火存在一定的安全隐患; 焊接质量对修复效果影响较大; 修复成本较高。
