Analysis of Maintenance Case of High Pressure Plunger Pump on Offshore Platform

The high pressure water injection pump of the offshore platform has repeatedly failed, resulting in insufficient platform water injection, the paper analyzes the cause of failure of the plunger pump, and puts forward solutions and measures, in order to help the offshore platform to restore platform water injection.

海洋平台高压柱塞泵维修案例分析

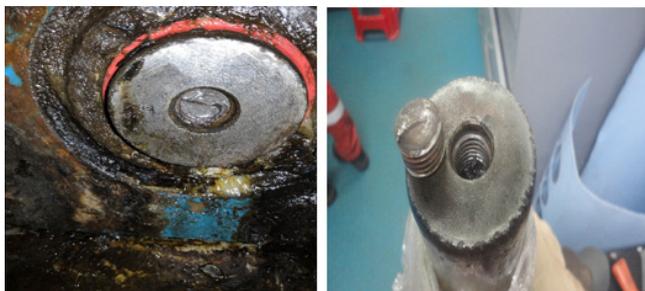
图1 柱塞泵故障现象

故障一: 十字头连接螺栓断裂, 2019年7月6日柱塞泵在运行过程中1#柱塞两次出现螺纹断裂在十字头轴内问题,

并存在1#柱塞十字头轴拉伤、所有十字头轴有不同程度腐蚀、轴瓦磨损严重、轴承滚珠表面有点蚀等问题(如图1所示)。

分析故障原因: ①多次拆装造成柱塞或十字头螺纹处有疲劳损伤, 长时间高频运动和震动带动下连接松动掰断连接螺栓。②安装柱塞六角头扭力过大(完工文件扭力值50N.m), 导致十字头连接处存在应力, 长时间反复运转造成螺纹断裂。③同心度差: 十字头轴内牙螺纹孔不在十字头中心(同轴度偏差大), 当柱塞杆与十字头轴连接后, 柱塞与十字头存在一个径向应力。④贴合面不光滑: 十字头轴接触面位置或柱塞接触端面平面不够光滑, 导致十字头和柱塞没有完全贴合。⑤支撑环问题: 两次柱塞断裂均采用了铜合金支撑环, 可能由于铜合金在生产水和摩擦升温后膨胀不均匀, 将柱塞带离原预定的中心轨道, 导致柱塞和十字头不同心造成柱塞螺栓断裂。⑥轴瓦连杆原因: 轴瓦由于长时间运行和曲轴结合处磨损, 间隙增大, 导致连杆不能在原定水平位置往复运动, 使十字头和柱塞产生一个径向的力, 掰断柱塞螺栓。

第二,改善柱塞和十字头轴的连接方式,对其进行优化:在柱塞和十字头轴接触面之间分别增加加工精度较高的定位凸台和沟槽,这样既可保证了柱塞安装后与十字头的同轴度的精度,又能保护柱塞螺纹在安装时不被损坏,且减轻了柱塞在往复运行螺纹所承受的力。

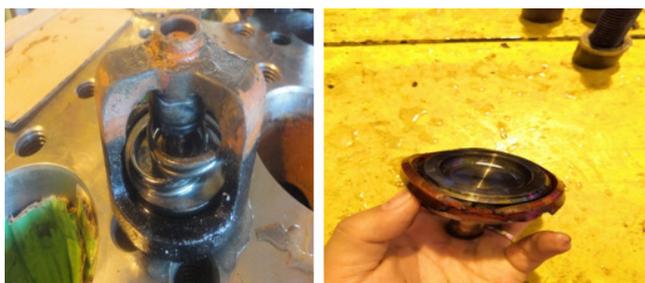
图2 柱塞泵故障现象

故障二：柱塞泵出口5个单向阀弹簧全部断裂，且1#和3#出口单向阀压盖导向套损坏，分析原因可能为1#柱塞断裂后导致所有出口阀不能正常关闭所致；柱塞端压力不平衡，导致柱塞运动不均匀，更换所有的弹簧及出口单向阀（如图2所示）。

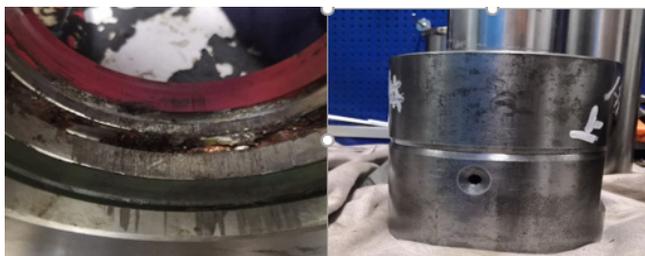
图3 柱塞泵故障现象

故障三：1#十字头轴上部有明显拉伤，且1#缸曲轴箱滑油密封壳体上部也出现严重划痕。对1-5#缸的十字头表面检查发现，2-5#缸十字头上表面均存在与十字头滑道接触的痕迹，但下表面则相对光滑（由于柱塞的重力作用，十字头会略微翘起来与滑道上表面接触），检查1#十字头上下表面均非常光滑，对比十字头外径数据和滑道内径数据，说明1号十字头可能处于上扬且悬空状态。导致十字头轴与滑油密封壳体接触（壳体与轴的间隙为0.40mm）。而这也应该是该缸柱塞连续两次断裂的重要原因（如图3所示）。

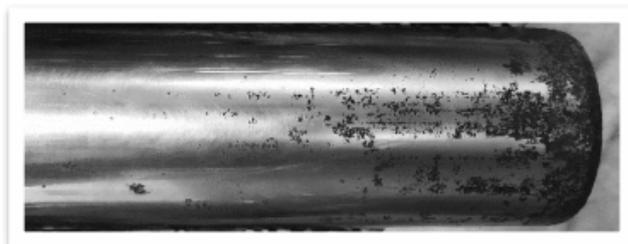
故障四：五根十字头轴均出现不同程度的麻点腐蚀，柱塞填料泄露后，生产水介质会随着柱塞往复运行甩在十字头

轴表面，将轴表面逐渐腐蚀形成麻点，造成轴表面光洁度不够，最后将曲轴箱油封划伤（如图4所示）。

图4 柱塞泵不同程度的麻点腐蚀

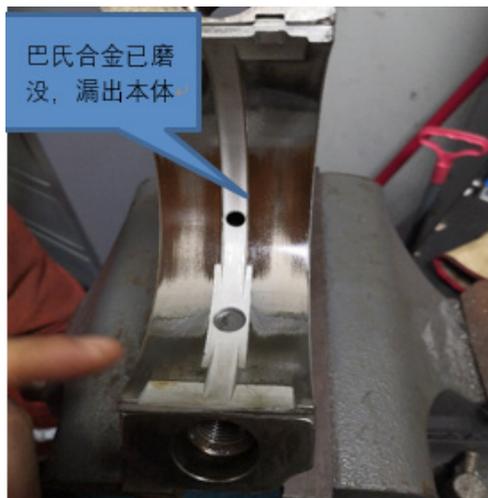
图5 柱塞泵故障现象

故障五：轴瓦等磨损严重，五根连杆的连杆瓦均磨损严重，巴氏合金已磨没漏出本体，连杆瓦面接口发黑，曲轴曲柄销外径已磨损0.02~0.03mm；通过曲轴轴径表面痕迹可以看出，泵组运行时连杆在曲轴上位置不正，有歪斜现象，已经磨到曲轴轴径根部；连杆小头也发生偏斜现象，小头端面也与十字头销孔内侧面接触磨损（如图5所示）。

分析原因可能是柱塞填料泄露后，柱塞与十字头不同轴，造成连杆不在曲轴轴径中心运行，加剧了曲轴箱内部各零部件的磨损^[1]。
