Analysis of Primary Water Wall Leakage of CFB Boiler

Abstract

The leakage of water wall in circulating fluidized bed boiler is an important problem which threatens safe operation, a large part of it is the cause of wear. But in addition to wear and tear, other causes can also cause water wall leakage accident, such as over-temperature, stress, welding quality, etc. Through the analysis of a leak accident, the paper puts forward some thoughts on water wall leakage.

CFB 锅炉的一次水冷壁泄露分析

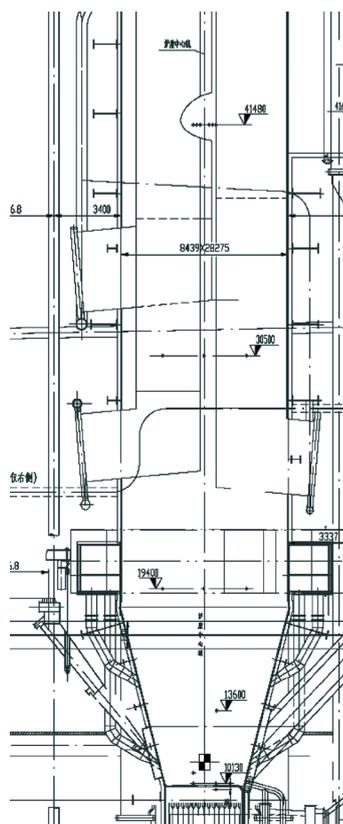
图1 锅炉简图

某厂1号机组锅炉型号是东方锅炉厂有限公司DG1100-17.4/II2型锅炉，为亚临界、一次中间再热、单汽包自然循环、单炉膛、平衡通风、汽冷式旋风分离器、露天布置的循环流化床锅炉，蒸发量1100t/h，过热蒸汽蒸汽压力17.4MPa，过热蒸汽温度541℃，于2011年7月投运。锅炉简图如图1所示，锅炉主要尺寸如图2所示。

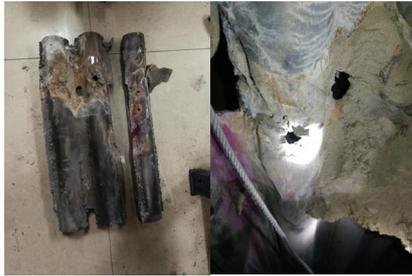
图 3 泄露图

泄露位置为锅炉后墙水冷壁左至右数第 227、228、229 根管道向火面, 标高在 22.5m 左右, 即第二道防磨梁位置, 卫燃带上方 4m 处。上次停机检修换管区域为锅炉后墙水冷壁左至右数第 201 根至 231 根管道, 包含泄露管道。

其中, 泄露位置为新老管道焊缝下部旧管上, 即上个检修周期更换管道的新老管道对接处^[1]。

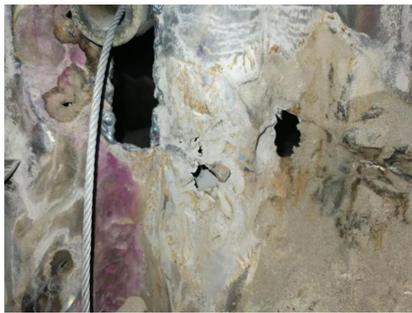
图 4 泄露管图

后将泄露管段送检测机构进行化验, 结论为: 根据金相组织分析, 整体焊缝下部及热影响区域组织粗大, 热影响区域有脆硬性魏氏组织产生, 焊接过程中热输入过大导致。焊缝中上部及热影响区域组织硬度正常, 无明显缺陷。爆口处泄露顺序根据金相组织分析应为从焊缝下部及热影响区域处脆硬组织开裂并延伸至上部, 最终断裂泄露。

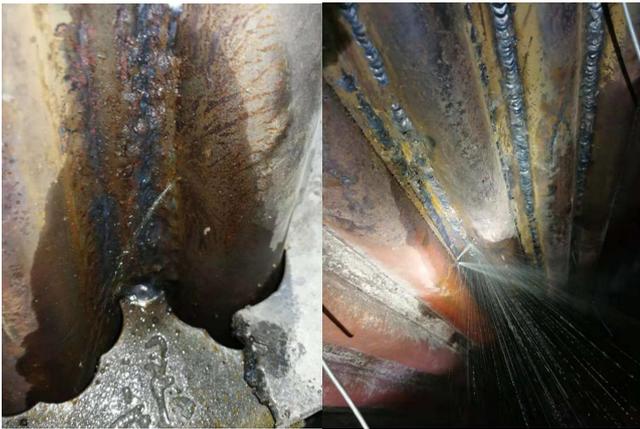
图9 水压泄露图

2018年9月26日08:30分#1炉压力升至1Mpa，检查发现#1炉后墙水冷壁右侧二次风箱上方700mm位置发生泄漏。泄漏点为新更换管道与原管道结合处老管道发生裂纹，沿圆周方向破裂，长度约15~20mm^[2]。

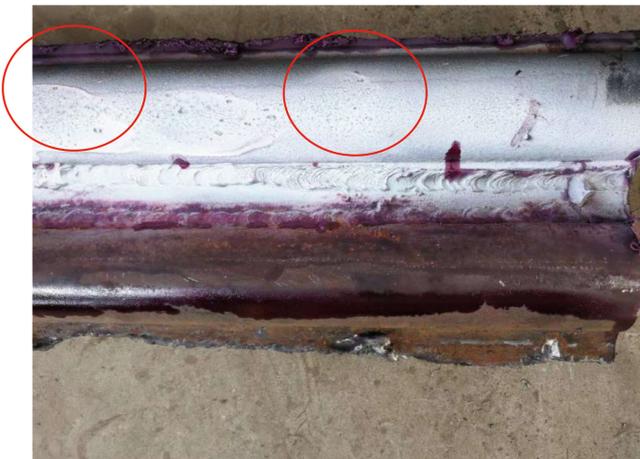
图10 着色后出现的其他裂纹

送检前，将拆除管段进行了着色处理，在同管道上共出现四处同类型裂纹。

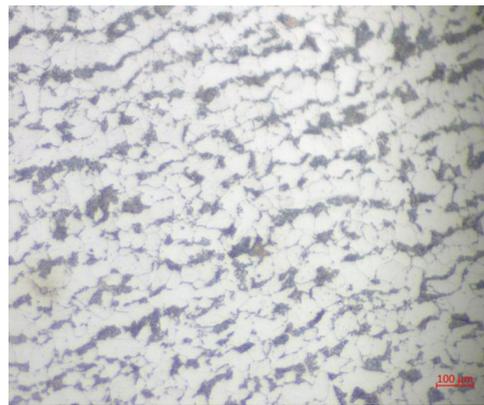
图12 500× (1号样)

送检测单位进行化验，结论为，送检水冷壁管内壁由小孔腐蚀现象，老化2.5~3级，金相组织正常，小孔腐蚀情况轻微，无其他异常。

可见，虽然管道存在轻微老化和腐蚀现象，但仍能够满足使用条件。故最终定性为，焊接鳍片过程中线输入过大，导致泄露。

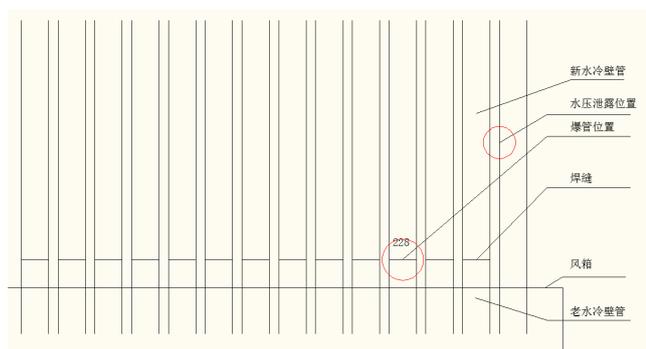
图 14 两次缺陷位置对比

之所以进行追溯，由于9月份水压泄露和12月份泄露所发生位置均在同一区域，即后墙二次风箱上方，两处相隔仅2根管道，时间跨度仅3个月左右。最终定性均与焊接质

量有关，由于焊接质量不高引发的泄露^[1]。

(1) 两次泄露位置极其接近，且时间跨度仅3个月左右，这之间并非巧合，应存在一定联系。

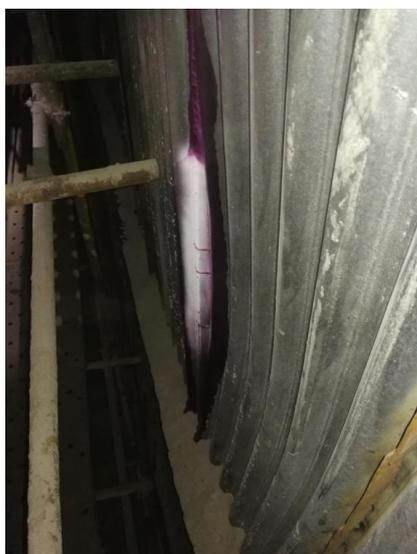
图 15 该位置水冷壁变形情况

(5) 锅炉存在严重变形现象，该处位于二次风箱上方，水冷壁与风向相互干涉，存在巨大应力，该处水冷壁变形尤为严重。在切割过程中，管道切除后管道发生明显弯曲。

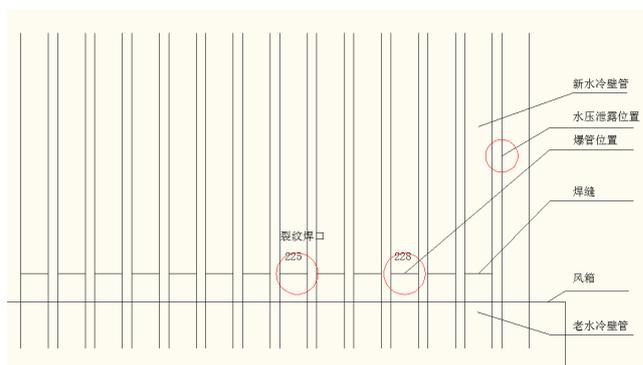
图 16 裂纹位置对比

(1) 将该位置焊口进行了重新射线探伤。2019年2月份机组停运后，对该部位焊缝进行了重新进行了射线探伤，探伤结果具有明显的规律性，该部位焊口（即风箱上侧焊缝）缺陷率极高，共8只焊口需返工，其中左至右第225只管口存在明显裂纹，另有其他管道存在疑似裂纹及其他缺陷。同时查找和对比原始底片和报告，焊缝均为合格焊口，未发现该类缺陷。

(2) 所有缺陷位置均具有明显的特征性。2019年2月份对焊口进行再次探伤时发现缺陷口 8 只，所有缺陷全部出现在在炉右侧风箱上方焊口内侧弧顶处偏向老管位置。由于老管存在一定程度老化，在焊接作用下对接口熔池偏向老管侧已形成强度最薄弱点，但在正常情况下，该问题无法避免也不会造成泄露缺陷^[6]。

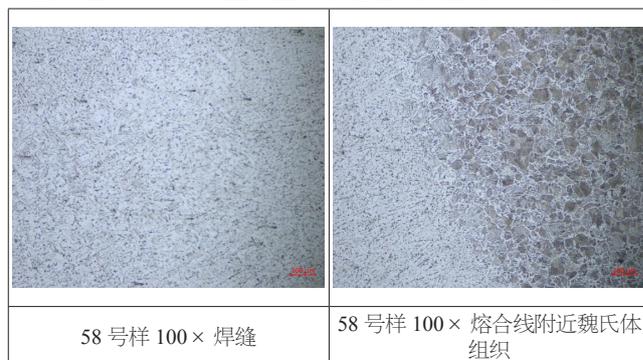
图 17 化验结果图

①送检水冷壁管熔合线热影响区出现过热组织魏氏体组织。

②魏氏体是指在焊接的过热区内，由于奥氏体晶粒长的分成粗大，这种粗大的奥氏体在较快的冷却速度下会形成的一种特殊的过热组织。

③魏氏体组织的出现使得焊缝的力学性能下降，尤其是冲击韧性下降。应尽量防止焊接过程中产生魏氏体组织。

可见，焊口合格与否，化验结论是否一致，对接焊口无论好坏与否在微观上均存在组织粗大、魏氏体等问题^[4]。

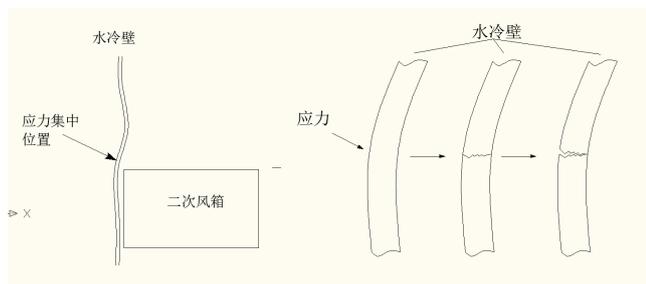
图 19 水冷壁严重变形

(3) 水冷壁严重变形，该标高位置变形情况尤为严重，存在巨大内应力。该位置在二次封箱上方，水冷壁变形严重，在焊口位置存在巨大的应力集中现象，导致了缺陷呈现明显的

特征性。在巨大应力的作用下, 扭矩在水冷壁内侧弧顶处产生巨大拉应力, 超过材料的强度极限, 导致在该处发生破坏^[7]。

由于水冷壁变形与二次风箱相互干涉, 在巨大应力集中的作用下导致的从焊口薄弱处出现裂纹最终发生泄露^[8]。
