Discussion on Application of Water Seepage Detection Technology in Construction Engineering Structure

The leakage of houses seriously affects our lives, and leakage in the building has also continuously caused controversy. Based on this, this paper focuses on the practical engineering cases, the application of water seepage detection technology for building engineering structures is analyzed in detail for reference.

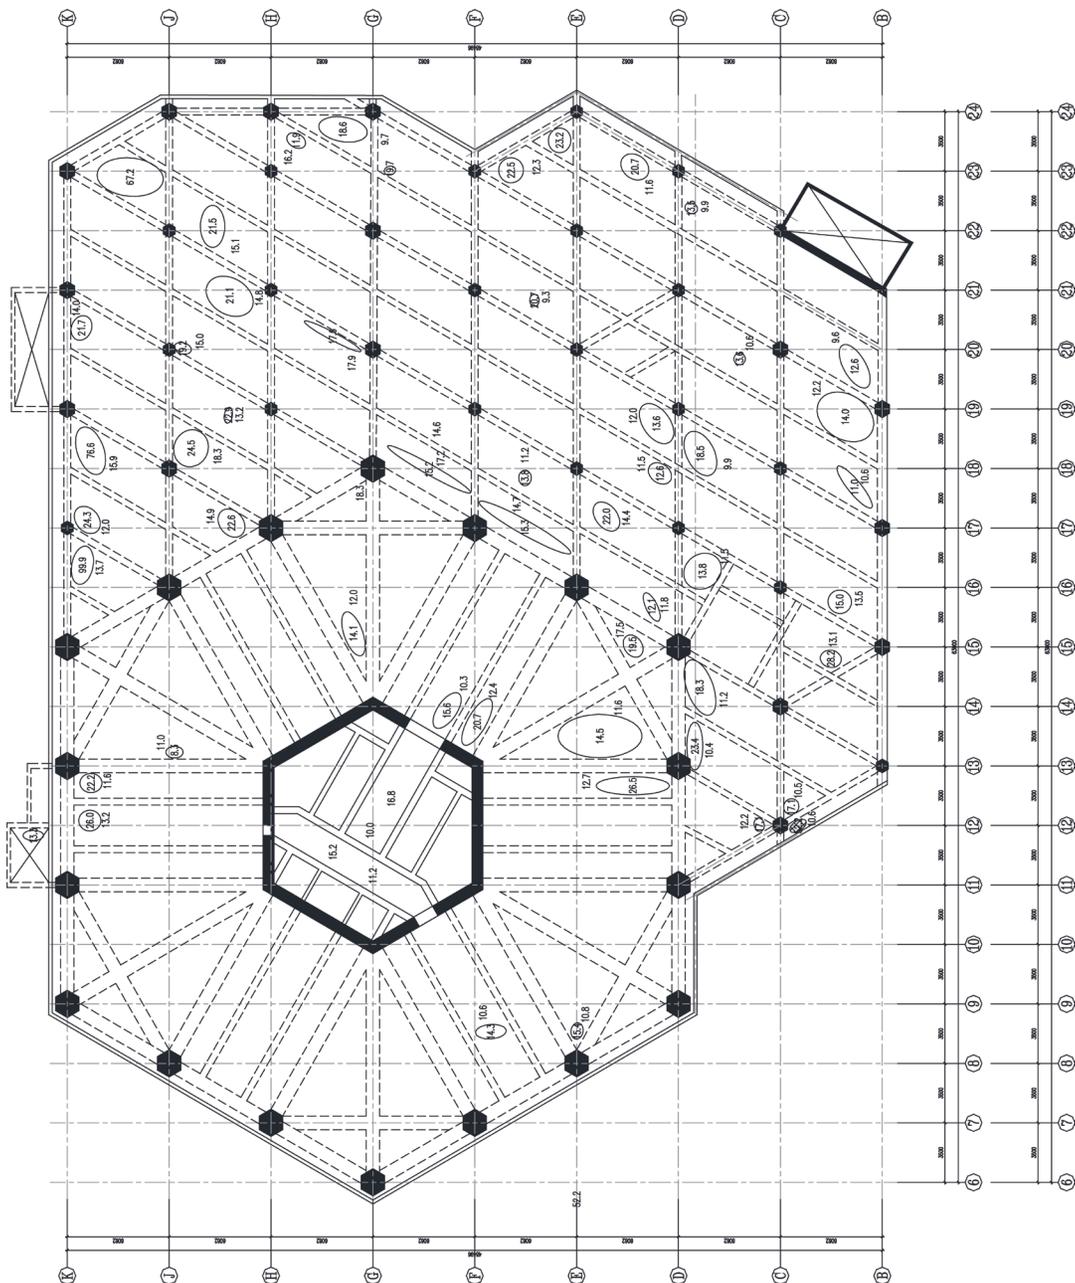
图1 板底渗水损伤检测结果示意图

现场检测发现,该房屋二层板底局部位置存在渗水痕迹,板底渗水损伤检测结果见图1。

根据现场调查及委托方反映,大楼发电机房顶部板底渗

注:圈内数值为楼板渗水部位湿度值(%),圈外数值为同一楼板非渗水部位的湿度值(%)。

水较严重。根据二层改造装修图纸，在水产品市场改造时，直接在原建筑地面上涂刷了两道防水涂料和一道防水层，上覆防水保护层及二次装修面层，二次装修总设计厚度为100mm，见图2。现场凿开该部位装修面层及防水保护层，发现该处设置了防水层，防水层上回填砖渣，厚度约为200mm，见图3。

现场检测发现，该房屋2层部分楼板存在渗水现象。根据SM型湿度检测仪自带功能，含水率超过20%表明材料含水率较高，需要进一步调查。通过对比楼板渗水部位和非渗水部位湿度值、楼版面实际使用情况、相应位置损伤检测结果，分析可知该房屋2层板底渗水主要可分为以下三种情况。

楼板上部使用功能为肉类冻库，属于密闭使用空间，常年低温，水以固态形式存在，不存在渗漏出去的可能，冻库下方地下室（1层）内的水蒸气遇到冻库下方的低温楼板快速冷凝，形成凝结水滴落。建议对楼板上方的冻库底部增设保温隔热层，减小冻库运行时对楼板温度的影响，并加强通风，及时排出地下室（1层）内水蒸气。

海鲜售卖摊位隔墙上有壁挂式海鲜池，常年处于浸湿状态，钢筋混凝土楼板通常存在肉眼难以察觉的微裂纹，积水从地面防水层失效处渗入楼板，从楼板的微裂纹处渗出，造成楼板渗水。建议使用过程中加强监督，采取有效措施减少地面积水。

在地面与排水立管连接处为防水薄弱部位。建议对该位置重新铺设防水层。

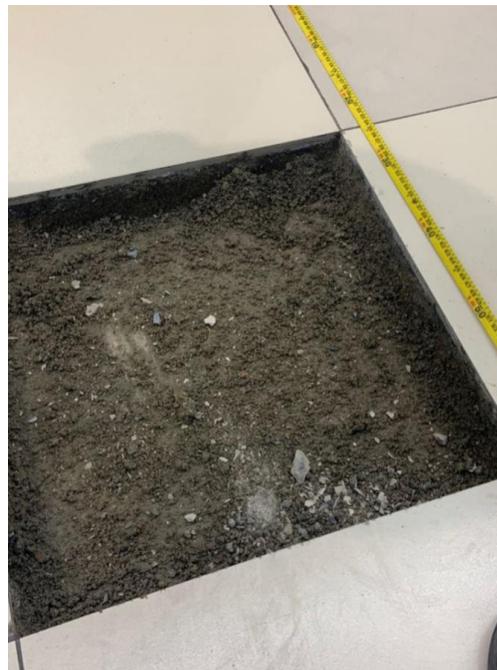
首先，根据防水设计图纸，在框架柱外侧1500mm范围均应设置防水层。现场开凿一处位置（设计防水区域与非防水区域连接处）楼板装饰层，发现该部位并未防水层，表明实际铺设防水层区域小于设计要求的防水范围。位置开凿楼板装饰面层情况见图4、图5。在上述开凿装饰层的部位，无论是处于防水区域还是非防水区域的楼板，其装饰面层与防水层之间、防水层与结构板面之间、结构板面和装饰面层之间等皆存在着严重积水现象。

图4 楼板开凿情况一（设计防水区域与非防水区域过渡处未按图纸要求设置防水层）

(2) 在设计防水区域楼板和防水区域楼板之间剥开装饰面层, 发现防水层实际铺设范围小于设计图纸要求, 且没有设置反坎等有效挡水措施, 水可通过防水层上方和混凝土板面良好的通道进入非防水区域楼板。

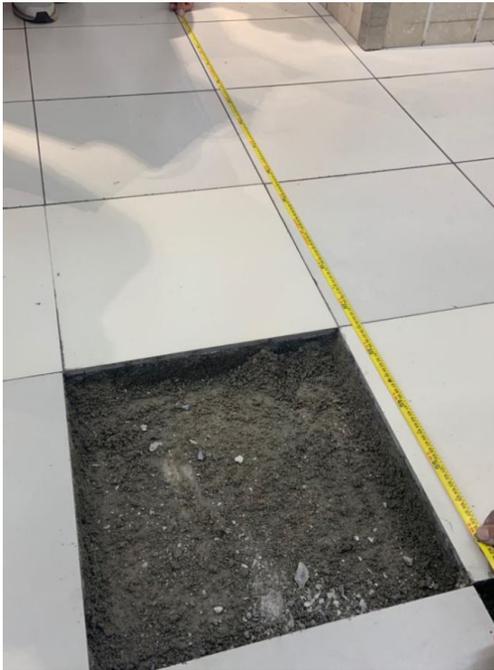
图5 楼板开凿情况二(设计防水区域与非防水区域过渡处未按图纸要求设置防水层)
