Analysis and Treatment of Cavitation of Hydraulic Turbine Blades

Gezhen Hydraulic Power Plant, Clean Energy Branch, Huaneng Hainan Power Inc., Haikou, Hainan, 572624, China

水轮机桨叶气蚀分析及处理

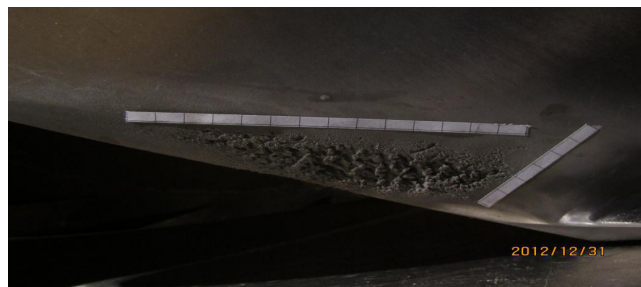
修,未对水轮机过流部件进行详细的检查。直到2012年12月进行2号机组B级检修时,再在尾水管搭设平台进行检查。检查发现2号机组五片桨叶出水边均出现了较为严重的气蚀情况。气蚀均呈三角形分布,面积约 $13 \times 6\text{cm}$,深度有 $1\sim 5\text{mm}$ 。在2014年1月,对1号机组进行C级检修时,桨叶也发现了同样的问题,气蚀面积、深度等数据和2号机近似。(见图1、2、3、4)

图1 2012年12月戈枕2号机组2#桨叶气蚀情况

经出现了较为严重的气蚀,浆叶的出水边浆叶流线和金属,出现了海绵状的孔洞,叶片边缘原有的流线性已经被破坏。根据情况可以判断由翼型气蚀。

对于气蚀面积较大的原因,主要有几个方面。首先,在机组投投进4年的时间,由于经验不足,没有每年对浆叶进行详细、彻底的检查;导致浆叶在气蚀发生的初期没有得到有效处理,在形成麻点和海绵状气蚀后,破坏速度加快,面积不断增大。其次,电厂主要运行的汛期,由于水流裹挟的泥沙增加,也加剧了气蚀的进一步发展。为了防止气蚀的进一步扩大,保证机组安全。我厂决定利用检修对浆叶进行补焊。

我厂对浆叶气蚀部位进行补焊,选用的焊条牌号为:CHR507Mo,焊条直径 $\Phi 3.2\text{mm}$ 。使用前要在300–350℃下烘烤1小时,并放入100–150℃保温桶内,随取随用;焊条烘干总次数不得超过3次,防止药皮脱落和开裂。为了保证焊接质量,要求焊接速度应控制在6–20cm/min,焊道摆动宽度应小于12mm。厚度小于5mm。为了减小焊接内应力,要求每连续焊接三道后进行过程中消应处理,采用中小型风铲冲击消应。焊接后应对补焊部位进行打磨,打磨时应应用检查样板随时检查,要求打磨时应保证表面光滑,无较为明显的波浪或凹凸不平缺陷。在焊接完成并打磨,24小时后进行着色检查,要求表面无裂纹或其它影响转轮流道光滑的任何缺陷。

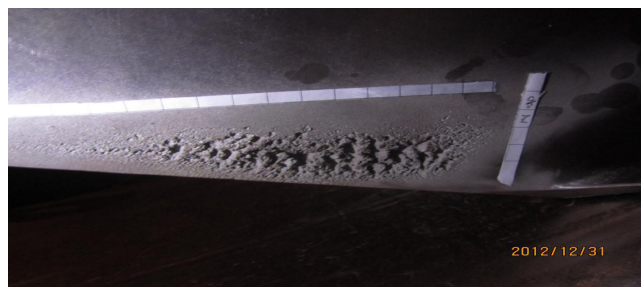
图2 2012年12月戈枕2号机组4#桨叶气蚀情况

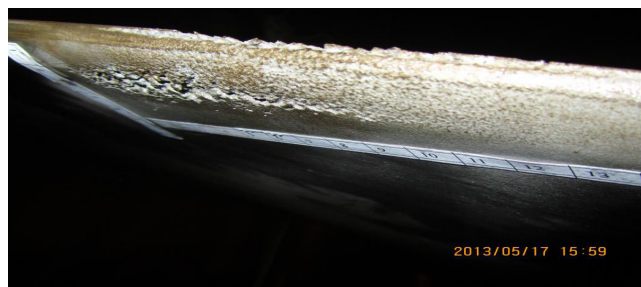
图3 2013年5月戈枕1号机组4#桨叶气蚀情况

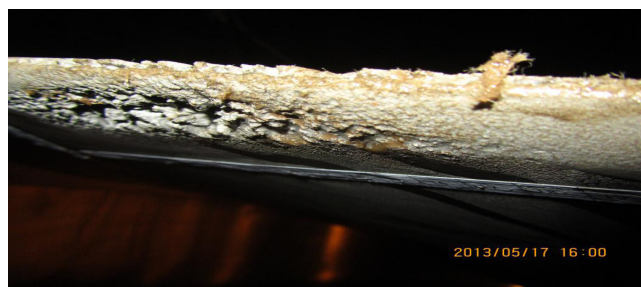
图4 2013年5月戈枕1号机组4#桨叶气蚀情况
