# Cause Analysis and Countermeasures for the Rapid Rise of Pressure Drop in the First Reverse Upper Bed of the White Oil Hydrogenation Unit

Jingmen Branch, Sinopec, Jingmen, Hubei, 448000, China

# 白油后加氢装置一反上床层压降快速上升的原因分析及对策

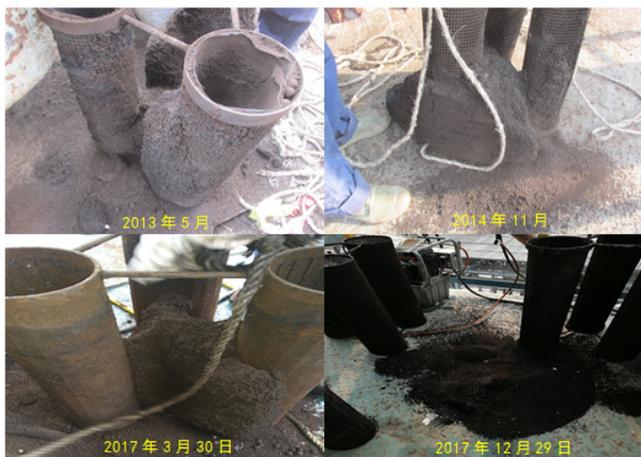
图 2 R101 撤头时积垢蓝照片

为保护反应器内构件等设备不受损坏，六年来装置四次停工进行反 R101 撤头作业。对比反应器撤头过程，2017 年 12 月有较大不同，目测含碳粉多，无结块情况，作业时间也短，见图 2。

2014 年 11 月与 2017 年 12 月，我厂质管中心分别对积垢栏中的物质与结块催化剂进行了过烧和酸溶实验。2014 年 11 月，积垢栏中物质经 800℃过烧后减重约 65%，剩余物质为红色杂质，能被酸完全溶解。同时，采样结块催化剂经 800℃过烧后减重约 20%，烧过的催化剂呈红色。2017 年 12 月，积垢栏中物质经 800℃过烧后减重约 87%，剩余物质为红色杂质，能被酸完全溶解<sup>[3]</sup>。

通过撤头时收集的样品过烧和酸溶实验表明，引起床层上部压差高的物质主要为焦粉和铁粉。2017 年 12 月催化剂撤头时，距上次撤头时间仅 9 个月，床层表面积碳速度远高于以往。

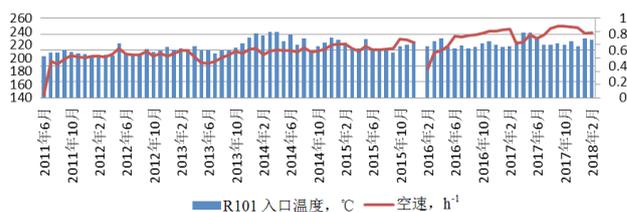
图 3 空速与 R101 入口温度控制趋势图

影响催化剂正常运行的主要参数有空速、反应温度、反应器入口压力、氢油体积比等，反应温度主要由反应器入口温度控制，反应器入口压力主要由高分压力来控制，见图 3 及图 4。

从各参数控制情况来看，均符合技术协议及设计要求。装置馏出口产品溴指数一直低于 10mgBr/100g，应不存在本装置反应温度过高造成油品在催化剂床层裂解缩合的情况出现。

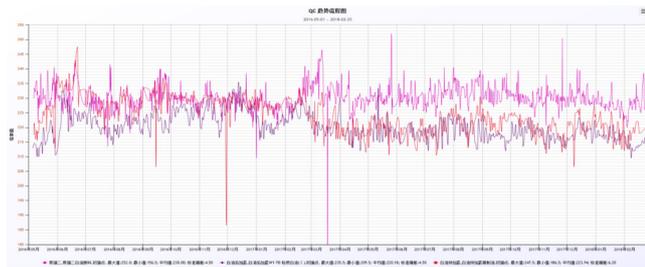
图5 白油原料、白油预加氢、后加氢装置馏出口初馏点趋势图

通过观察2016年5月至2018年2月间白油原料、白油中间料、后加氢产品初馏点与终馏点变化趋势,发现从2017年2月中旬以前白油原料与白油预加氢装置初馏点相差不大,而2017年2月中旬以后白油预加氢装置初馏点比白油原料约低10℃,白油后加氢馏出口的初馏点和白油预加氢装置基本相同。相同时期内白油预加氢终馏点却比蒸馏二白油原料高了5~10℃,说明白油原料在白油预加氢装置发生了一定的裂解缩合反应。

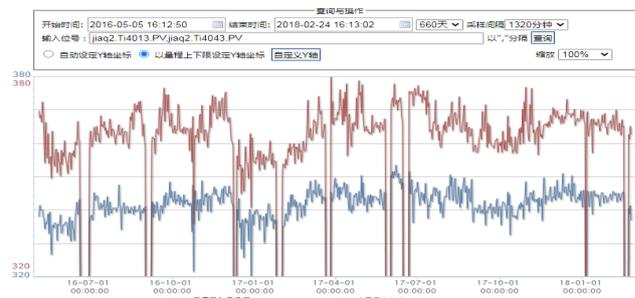
图7 白油预加氢装置反应器入口温度与床层最高温度变化趋势图

从上图可以看出白油预加氢装置反应温度还是相对稳定。但是结合白油预加氢装置馏出口产品的馏程、闪点质量数据来看,应该是FH-98催化剂使用时间长达6年后已到使用末期,催化剂活性中心裂解及缩合能力增强,导致了白油中间料带有大量不饱和烃或不稳定物质。由于这些物质的存在,造成白油预加氢装置馏出口的白油中间料颜色长期超生产工艺卡片 $\leq +25$ 的要求,请见图8。
