Repair of the Piston Rod of the Briquetting Machine

Dehui Shen Xueqi Wu

PetroChina Dushanzi Petrochemical Company, Dushanzi, Xinjiang, 833699, China

This paper briefly describes that the middle sealing position of piston rod of briquetting machine is damaged in the process of use, which causes oil leakage between the sealing position of hydraulic cylinder and piston rod. The problems existing in the repair method of the damaged part are analyzed and verified, and the feasibility of the repair scheme is finally determined.

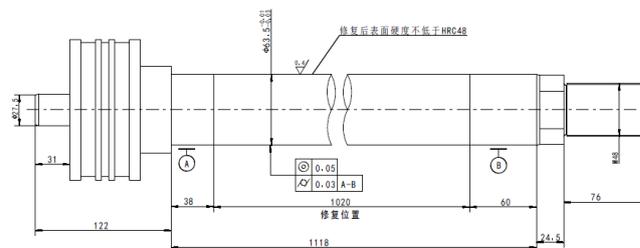
图 1 活塞杆修复要求

现场活塞杆中间密封位置出现拉伤, 通过与客户沟通进一步了解到该压块机活塞杆材质为 20Cr13, 整个活塞杆填料密封表面喷涂硬质合金(碳化钨)处理, 表面硬度检测约为 HLD720, 表面粗糙度检测约为 $Ra0.15\mu m$; 其余信息不详, 活塞杆基本尺寸及修复要求如图 1 所示。

从图1可以看出活塞杆长径比约 $1340.5/63.5 \approx 21.11 > 20$, 属于细长轴系列, 同时活塞杆两头轴径比较细, 同时修复位置对圆柱度、同轴度、硬度、粗糙度等均有要求。修复难点包括以下几点:

二是确定修复边界。为保证修复边界不在工作位置上, 经和用户沟通, 将两端边界在使用位置的长度上各向外延伸 10mm, 防止接缝位置处于与密封摩擦副位置导致在使用过程中拉伤; 主要是通过了解现场使用情况及与之配合的缸体等测量落实使用边界位置进而确定修复边界。此活塞杆修复前, 通过测量活塞杆尺寸、缸体的尺寸及与客户了解装配情况来确定使用边界。

四是落实修复方案, 保证修复质量。一般活塞杆均存在往复运动, 修复位置一般都是在往复运动中出现的损伤, 最后修复后确保满足其使用功能。在原件修复前落实找正基准, 通过了解各活塞杆给装配位置及原活塞杆未修复位置(一般可找同尺寸位置, 两端预留未修复位置为找正基准)。对此活塞杆两端各留有 30~70mm 未修复, 直接以此为基准进行找正, 基准位必须两个位置进行找正用。修复位置的形位公差(圆度及圆柱度)要求比较高, 一般泵轴类修复在激光熔覆后采用车削恢复修复位置的尺寸, 但活塞杆(阀杆)此类修复件修复尺寸仅仅靠精车满足不了形状公差^[3]。同时, 一般活塞杆表的粗糙度需要达到 0.04 以上, 普通车床也满足不了。一般此类修复件时需要采用磨床磨削修复表面, 有珩磨机的对外表面进行精加工, 没有的可以直接采用金相砂纸抛光一般也能满足表面粗糙度要求。但修复件对修复位置进行磨削存在一定的问题, 磨床采用两端顶尖装夹, 在磨床上无法进行二次找正, 要确保两端中心孔满足找正要求, 必须在车床上修研中心孔, 但中心孔修研后很难满足泵轴 0.02mm 同心度要求, 一般长度 1m 以内, 两端中心孔同心度可满足 0.05mm 以内, 1m 以上一般都在 0.1mm 左右。

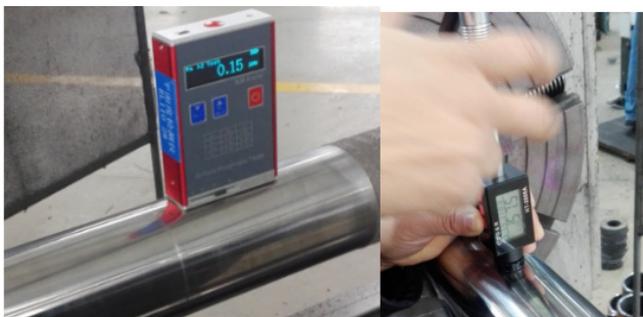
图2 修复实际效果验证示意图

报废的活塞杆通过上述的找正办法进行找正, 车中心孔开中心孔后打表找正, 百分表跳动在 0.03mm 以内满足既定的修复要求; 接着对中间密封位置设定一端修复位置, 车床装夹对修复位置进行粗车见光, 将原喷涂层车削掉; 接着在激光熔覆设备装夹, 选用 XS-358 焊粉熔覆修复位置, 熔覆

一遍焊接高度可达到直径1.2~1.5mm, 熔覆两层可达2.5mm左右, 熔覆后肉眼观察未发现裂纹、气孔等缺陷; 接着磨床装夹, 打表找正, 确认两端中心孔满足同心度要求后, 磨削修复位置见光, 便携式硬度计检测熔覆修复位置, 检测硬度约为HRC56左右, 对应HLD778 > HLD720, 满足要求。同时, 通过着色探伤检测, 未发现气孔、裂纹等缺陷, 在修复表面浇水后等待一天左右, 现场查看修复表面未见锈蚀, 接

着磨削至要求尺寸, 检测粗糙度约Ra0.8; 最后车床装夹, 选用500目以上的金相砂纸对修复位置抛光, 抛光后经千分尺对修复表面尺寸检测未发生变化, 表面粗糙度提升至Ra0.15左右, 满足Ra0.4要求。
