Analysis and Discussion on Insulation Breakdown of 35kV Wall Bushing

35kV 穿墙套管绝缘击穿分析与探讨

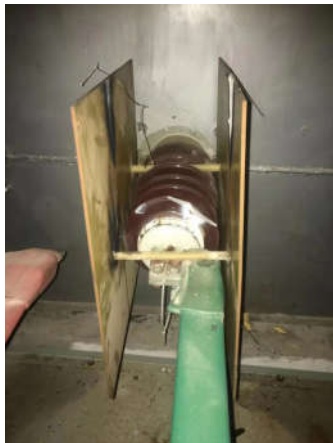
9月8日13:34接地调指令将I段进线开关运行转检修后, 经35kV工作人员与电力公司检修人员检查I段进线侧封闭母线槽处发现绝缘隔板有严重放电痕迹和穿墙套管损坏绝缘瓷块。

图 1 绝缘隔板击穿情况

③施工过程中在穿墙套管与母线的连接处增加了绝缘隔板，在极度潮湿的母线槽内部绝缘隔板绝缘性能下降，直接引发 35kV I 段进线穿墙套管接地故障。

⑤因母线槽内穿墙套管及母排间距符合国家规范要求，即可取消母线槽内部绝缘隔板，以防止母线槽内部潮湿时绝缘隔板性能下降导致接地故障发生的情况^[3]。

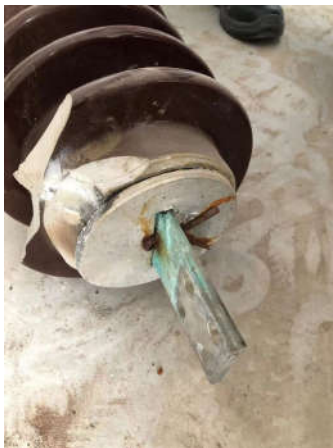
图 2 穿墙套管击穿情况

①当地进入雨季后长时间下雨，35kV 架空导线引下线与穿墙套管处未设置滴水弯，穿墙套管导体与瓷套管之间缝隙过大（大于 2mm），雨水经过穿墙套管导体缝隙处进入穿墙套管内部流入室内封闭母线槽内，导致导体与母线槽外壳之间绝缘下降。

②因穿墙套管处墙体未采取防水措施，墙体隔水能力不强，且施工时穿墙套管与墙体的密封质量存在问题，长时间下雨导致雨水通过墙体渗入穿墙套管母线槽，使得母线槽内极度潮湿^[1]。

①为使从 35kV 架空导线流下的雨水不进入窗墙套管内部，需更换 35kV 引下线，将原引下线与穿墙套管连接的水平设备线夹变为异性下倾式设备线夹，使其与铝绞线连接处形成一个向下的滴水弯，不再使引流线外表水直接流入穿墙套管母排缝隙内。

②为防止穿墙套管处的密封胶失效导致进水的情况，将安装穿墙套管的所有缝隙和导体与套管缝隙用绝缘抗老化密封胶重新密封，并每年检查。

③将安装穿墙套管的上端窗口处安装返水沿，下端铲除后做防水处理并找出斜坡不产生积水（两侧做同样的防水处理），同时也将穿墙套管屋顶上女儿墙做防水处理^[2]。

④将屋内穿墙套管处封闭母线槽下侧等距开出 5 个直径 3cm 漏水孔，两侧边对称开出 10cm×20cm 方孔，并将方孔用密实网格封闭，以保持母线槽内通风干燥。

⑥穿墙套管安装过程中室外考虑 1-2% 水平向下的坡度。
