Analysis and Improvement of Interpole Connection and Lead Line Fracture of YJ93A Two-feed Wind Turbine

For the problem of batch rotor pole connection and lead line fracture of YJ93 type 1.5MW two-fed wind turbine generator after 8 years of operation, the cause of the fault was analyzed from the perspective of design, process and operating conditions, and the improvement plan was formulated based on the similar structure research of generators at home and abroad.

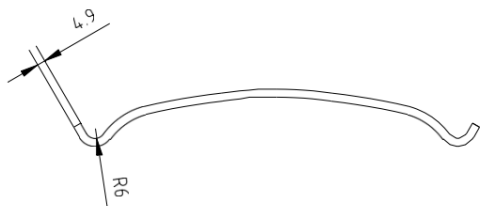
图1 原极间连线结构

极间连线是由铜扁线通过模具折弯而成,在转子上仅以两端与端部铜排焊接,跨度大,设计时,支撑点、固定点很少。该型发电机转子额定转速1800rpm,在高速旋转时,会产生较大的离心力,当离心力过大,支撑点、固定点过少,这时极间连线中部会向外部移动,使得极间连线折弯处受力,在发电机转速不断的变化中,极间连线就会出现频繁的伸缩,即产生震动,应力主要集中于根部。在长期的震动下导致其疲劳断裂。由于三根极间连线结构相同,所处环境又完全一样,因此在一根断裂时,另外两根也会相继断裂。此外,由于极间连线跨幅长,固定点少,振动的幅值就会比较大。可以得

出结论，极间连线的断裂是由于离心力与振动的双重作用，使得铜排材质发生疲劳导致极间连线断裂。

该型发电机转子极间连线根部圆角过小，过桥线厚度为4.9mm，折弯圆角为R6mm，圆角比较小，仅为铜排厚度的1.2倍，如图1所示。这样会带来两个问题，一是折弯圆角越小，对铜材的延展率要求越高，极间连线制作时折弯圆弧外圆角容易产生裂纹，根据GB50149—2010，折弯圆角在铜扁线厚度的2倍以上时效果最佳，制作时不容易产生裂纹。二是折弯R角过小，振动时应力容易集中，产生疲劳断裂。

通过以上原因分析，我们制定的改进方案主要从两方面入手：一是从极间连线本身结构入手，增大极间连线厚度及折弯R角，减少应力集中；二是增加极间连线支撑点，减小振动。
