# Analysis of Cracking Causes and Safety Impacts of a Raft Foundation Framed Residential Building

## 某筏板基础框架住宅楼开裂原因及安全性影响分析

某城镇安置点易地扶贫搬迁工程采用整体筏板基础, 上部设置变形缝将结构分为1号~6号楼, 为框架结构, 采用现浇钢筋混凝土梁板, 建筑层数为-1(地下车库)+1(商场)+5(普通住宅)层, 总建筑面积为19109.82m<sup>2</sup>, 建筑高度为18.9m。该结构设计基准期为50年, 建筑结构安

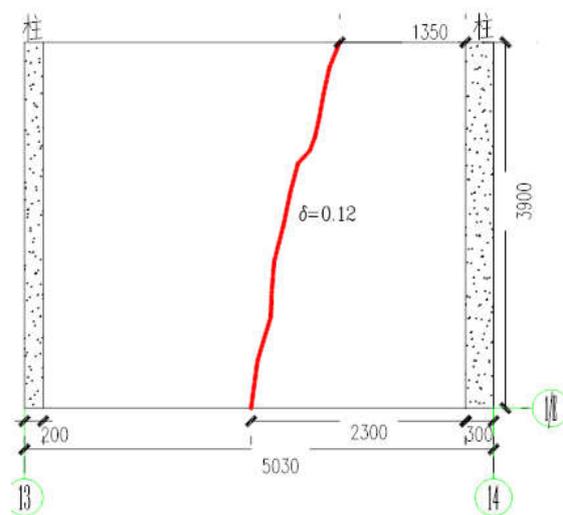
1号~6号中仍存在多处裂缝。1号~6号楼负一层车库层：外墙及3号、4号、5号、6号楼梯间墙体存在裂缝；⑭/①轴线框架柱、⑮/①轴线框架柱存在斜裂缝；⑭/①~②轴线梁靠①端、④①/①~②轴线梁靠①端存在U型裂缝；④①~④④/②~③轴线范围地坪出现不规则裂缝。1号~6号楼地上6层，即1（商场）+5（普通住宅）层：第三层、第四层填充墙体仍存在斜裂缝；外墙上出现斜裂缝。典型裂缝如图2~4所示。

图2 车库层⑬~⑭/①/②轴线墙体裂缝示意图

②综合分析，该搬迁工程1号~6号楼负一层、地上6层，即1（商场）+5（普通住宅）层存在裂缝，是由于地基基础不均匀沉降引起。地基基础的不均匀沉降是由水稳换填层局部欠密实和换填层底部地质条件较差共同引起的。该搬迁工程1号~6号楼存在安全隐患，应采取处理措施。

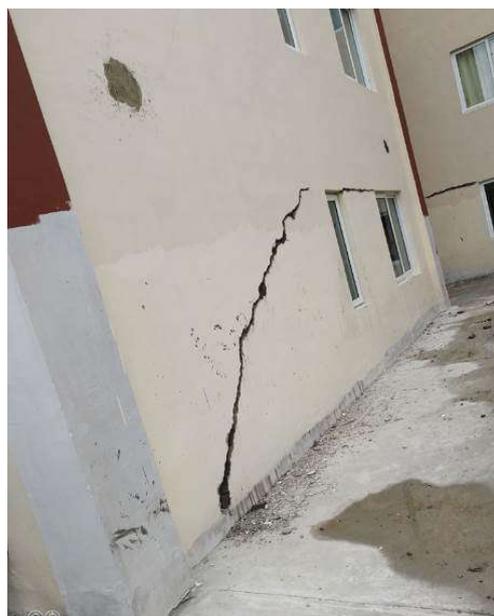
图3 外墙典型斜裂缝

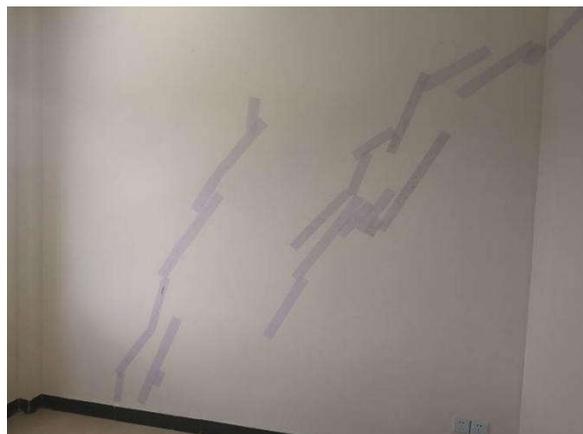
图4 第三层②~④/①轴线填充墙裂缝
