# Research and Application of Antiwear Technology of Circulating Fluidized Bed Boiler

Chong Chen

## 循环流化床锅炉防磨技术研究与应用

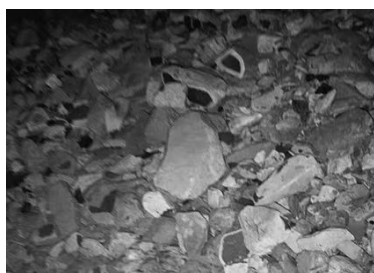
A. 破碎避让率大,粒度12mm以上的颗粒煤占比8%以上,导致锅炉入炉粒度不能满足锅炉要求,造成锅炉炉管、风帽等磨损加剧。

(a) 改造前灰渣

通过对破碎机形式对比及现有破碎机研究分析,确定如下改造方式:转子结构形式为8组锤臂共100个锤头,改换转子结构为10组锤臂共125个锤头,将破碎机锤头低锰合金铸钢材质升级为高锰合金铸钢,锤头使用寿命提高约2~3倍,同时将原有单个锤头重量减少——由25kg降低至20kg,锤头四角由直角过渡变为弧形过渡,从而大大降低锤头磨损。在破碎机入口落料管处增加布料器,使破碎机入料均匀,避免锤头不规则性磨损。将高幅振动筛筛板由棒条式筛板升级改造为琴弦式筛网,筛网孔距由12mm降低至10mm。改造前后灰渣的实物图如图1所示。

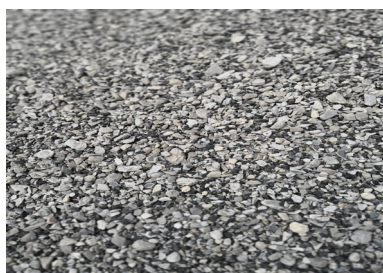
(b) 改造后灰渣

图1 改造前后灰渣的实物图

燃料破碎系统防磨优化改造后,高幅振动筛跑粗率由 10% 降低至 3%,破碎机出料粒度 $\leq 6\text{ mm}$  提高到 90% 以上,近卫燃带水冷壁防磨优化改造后,锅炉长周期运行由原 120 天提高至 200 天以上,换管率由原 71% 降低至 14%,弧形板和经纬格栅可有效减少炉膛四角涡流磨损和部分区域偏磨现象,经导流板防磨优化改造后未发生锅炉水冷壁爆管非停事故,有效地保障了锅炉装置的长周期稳定运行。
