Analysis and Treatment of Cavitation of Hydraulic Turbine Blades

Gezhen Hydraulic Power Plant, Clean Energy Branch, Huaneng Hainan Power Inc., Haikou, Hainan, 572624, China

水轮机桨叶气蚀分析及处理

华能海南发电股份有限公司清能分公司戈枕水电厂，中国·海南海口 572624

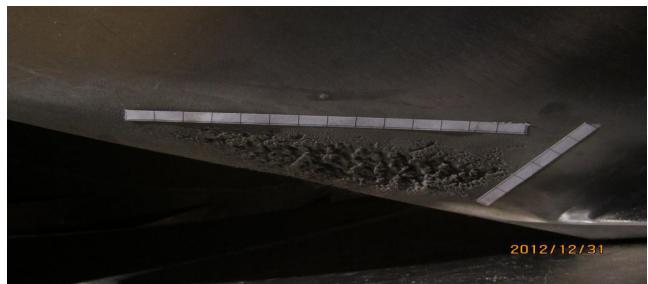
修，未对水轮机过流部件进行详细的检查。直到2012年12月进行2号机组B级检修时，再在尾水管搭设平台进行检查。检查发现2号机组五片桨叶出水边均出现了较为严重的气蚀情况。气蚀均呈三角形分布，面积约 $13 \times 6\text{cm}$ ，深度有1~5mm。在2014年1月，对1号机组进行C级检修时，桨叶也发现了同样的问题，气蚀面积、深度等数据和2号机近似。（见图1、2、3、4）

图1 2012年12月戈枕2号机组2#桨叶气蚀情况

经出现了较为严重的气蚀，桨叶的出水边桨叶流线和金属，出现了海绵状的孔洞，叶片边缘原有的流线性已经被破坏。根据情况可以判断由翼型气蚀。

对于气蚀面积较大的原因，主要有以下几个方面。首先，在机组投运进4年的时间，由于经验不足，没有每年对桨叶进行详细、彻底的检查；导致桨叶在气蚀发生的初期没有得到有效处理，在形成麻点和海绵状气蚀后，破坏速度加快，面积不断增大。其次，电厂主要运行的汛期，由于水流裹挟的泥沙增加，也加剧了气蚀的进一步发展。为了防止气蚀的进一步扩大，保证机组安全。我厂决定利用检修对桨叶进行补焊。

我厂对桨叶气蚀部位进行补焊，选用的焊条牌号为：CHR507Mo，焊条直径Φ3.2mm。使用前要在300–350℃下烘烤1小时，并放入100–150℃保温桶内，随取随用；焊条烘干总次数不得超过3次，防止药皮脱落和开裂。为了保证焊接质量，要求焊接速度应控制在6–20cm/min，焊道摆动宽度应小于12mm。厚度小于5mm。为了减小焊接内应力，要求每连续焊接三道后进行过程中消应处理，采用中小型风铲冲击消应。焊接后应对补焊部位进行打磨，打磨时应用检查样板随时检查，要求打磨时应保证表面光滑，无较为明显的波浪或凹凸不平缺陷。在焊接完成并打磨，24小时后进行着色检查，要求表面无裂纹或其它影响转轮流道光滑的任何缺陷。

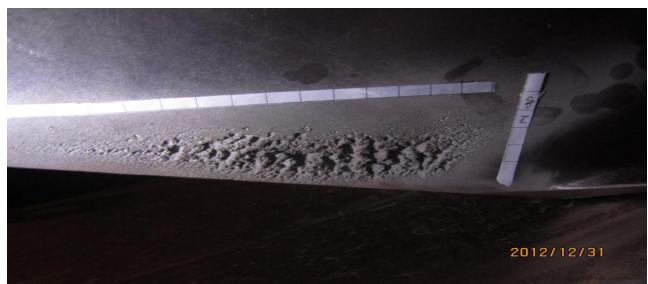
图2 2012年12月戈枕2号机组4#桨叶气蚀情况

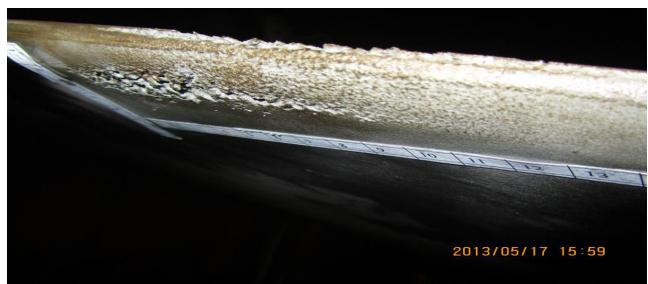
图3 2013年5月戈枕1号机组4#桨叶气蚀情况

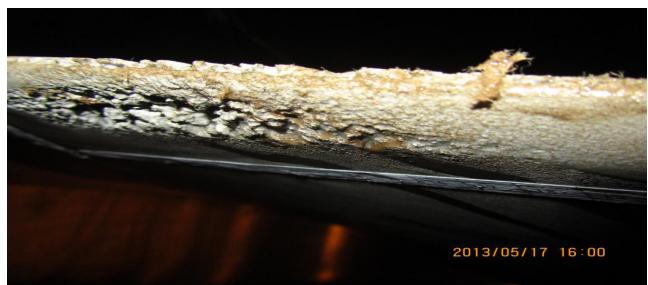
图4 2013年5月戈枕1号机组4#桨叶气蚀情况
