Research on the Impact of Dismantling Insulation Walls in Tap Water Reservoirs on Residual Chlorine Changes

Wuhan Water Company Limited, Wuhan, Hubei, 430000, China

自来水水库保温墙拆除对余氯变化的影响研究

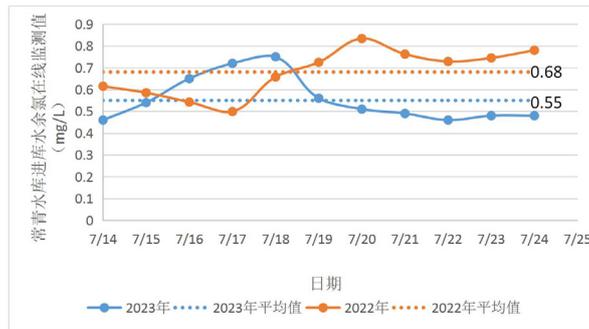
图2 2023年与2022年常青水库进水在线监测余氯趋势图（工况一）

2023年7月14日至24日与2022年同期常青水库进水在线监测余氯趋势如图2所示。由图2可知，2023年7月14日至24日常青水库进库水余氯平均值为0.55mg/L，2022年同期常青水库进库水余氯平均值0.68mg/L，则工况一条件下2023年常青进库水余氯平均值较2022年同期低0.13mg/L。

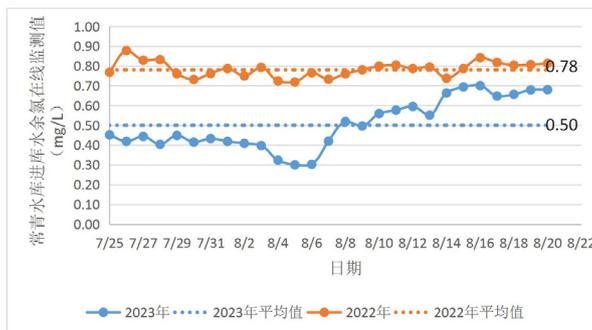
图3 2023年与2022年常青水库进水在线监测余氯趋势图（工况二）

2023年7月25日至8月20日与2022年同期常青水库进水在线监测余氯趋势如图3所示。由图3可知，2023年7月25日至8月20日常青水库进库水余氯平均值为0.50mg/L，2022年同期常青水库进库水余氯平均值0.78mg/L，则工况二条件下2023年常青进库水余氯平均值较2022年同期低0.28mg/L。

由两种运行工况下, 2023年常青水库进库水余氯平均值均比2022年同期低, 进库水余氯低为直接影响宋岗二路出库水余氯不达标的重要因素。

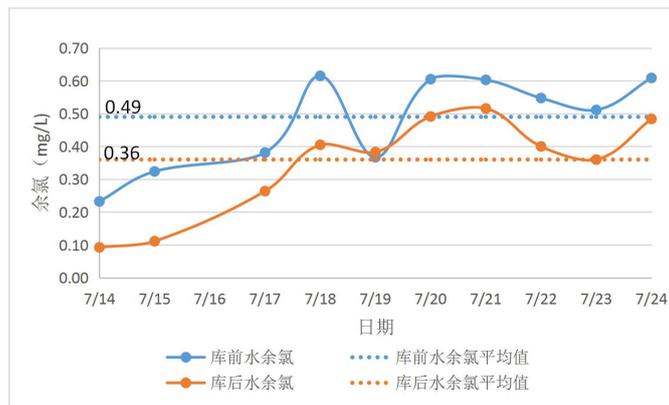
图4 常青水库余氯衰减变化趋势(工况一)

常青水库7月14日至24日库前、库后人工测量余氯变化趋势如图4所示。由图4可知, 工况一运行条件下, 常青水库库前水余氯平均值为0.49mg/L, 库后水余氯平均值0.36mg/L, 则常青水库内余氯衰减平均值约为0.13mg/L。

根据设计院相关专家经验推算, 常青水库库前、库后余氯衰减正常值应小于0.3mg/L。工况一、工况二条件下, 常青水库库前、库后余氯衰减平均值分别为0.13mg/L、0.15mg/L, 均属于正常数值, 因此推算当前常青水库保温墙拆除工程对库前、库后水余氯衰减无明显影响。同时对比两种工况运行条件, 可判断常青水库顶板排气孔封堵状态、水库实际运行水位(库容)对水库内余氯衰减无明显影响。

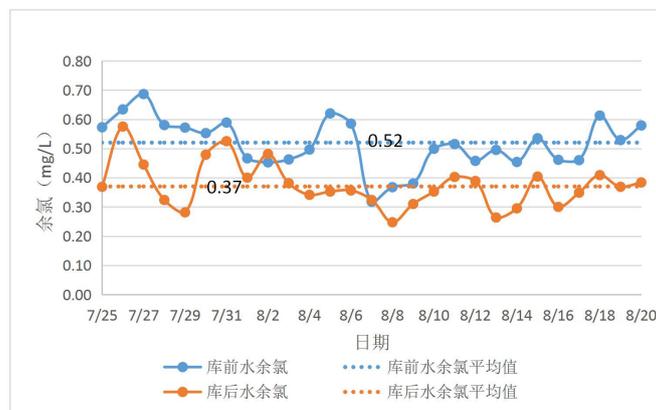
图5 常青水库余氯衰减变化趋势(工况二)

常青水库7月25日至8月20日库前、库后人工测量余氯变化趋势如图5所示。由图5可知, 工况二运行条件下, 常青水库库前水余氯平均值为0.52mg/L, 库后水余氯平均值0.37mg/L, 则常青水库内余氯衰减平均值约为0.15mg/L。

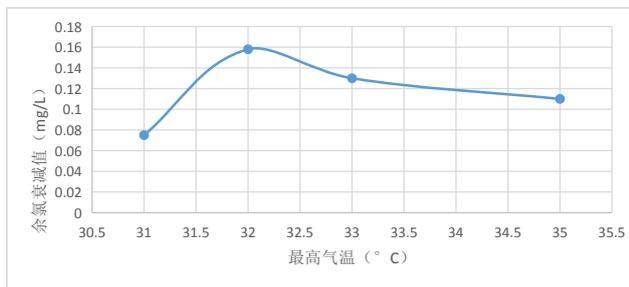
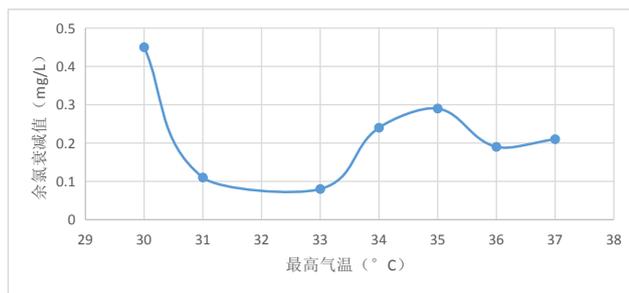
理论研究表明, 气温越高, 水中余氯消耗越大^[2]。因昼夜温差大, 此次分析采用当日最高气温数值, 对应余氯衰减数据取当日12:00、14:00余氯衰减数据平均值。图6、图7分别为两种工况运行条件下, 当日最高气温时常青水库进出水余氯衰减变化趋势图。

由图可知, 受人工测量误差、实际水流状态、不同气温下实际运行水位不完全一致等因素影响, 判断常青水库余氯衰减与温度升高并无明显正比关系, 一定程度上可佐证常青水库保温墙拆除工程对常青水库内余氯衰减影响不明显。

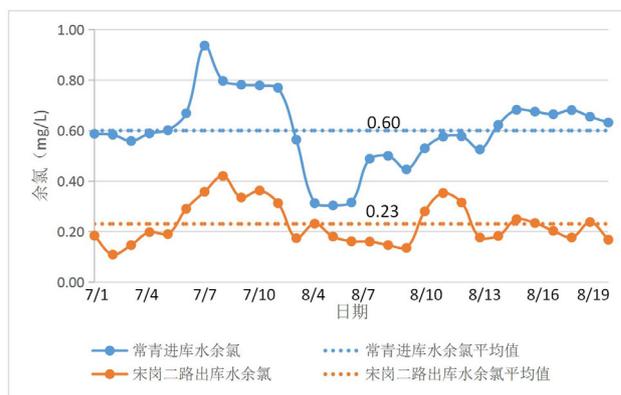
图8 常青水库进水及宋岗二路水库出水余氯变化趋势图

工况一为非正常运行条件,7月14日至8月3日宋岗二路水库实施人工加氯,为分析夏季高温正常生产运行条件下常青水库进水至宋岗二路水库出水余氯衰减整体情况,此次仅分析7月1日至7月12日、8月4日至8月20日两个水库余氯衰减。常青水库进水、宋岗二路水库出水余氯在线监测数据变化趋势如图8所示,由图8可知,该时间段常青水库进水余氯平均值约0.60mg/L,宋岗二路水库出水余氯平均值约0.23mg/L,则该运输管段余氯衰减平均值约0.37mg/L。

根据相关水质管理规定^[3],当宋岗二路水库出水余氯含量低于0.05mg/L时,在线仪表会出现报警。由此推断,为保障水质安全,常青水库进库水余氯在线仪表监测值应不低于0.42mg/L。

③夏季高温时期,应密切关注常青及宋岗二路水库水的余氯变化值,根据数据推算,当常青水库进库水余氯在线仪表监测数值长时间低于0.42mg/L时,宋岗二路出水余氯可能会出现低于0.05mg/L而引起在线仪表报警。可预先采取低剂量人工投氯方式,密切关注出水余氯数据变化,避免出现仪表报警情况。
