Common Faults in Structural Maintenance of Elderly Cessna172 Aircraft

老龄 Cessna172 型飞机在结构检修中的常见故障

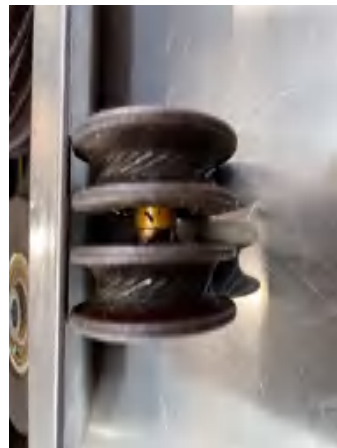
通过大量的结构检修工作我们发现, 升降舵的钢索出现磨损和断丝的概率很低, 但是在 16000 小时结构检修中我们发现, 几乎所有的升降舵中部滑轮都出现有明显的压痕和凹坑(如图 1), 继续使用也许会导致滑轮失效, 所以我们建议老龄化的 Cessna172 飞机定期更换升降舵中部滑轮^[3]。

图 1 滑轮出现明显压痕

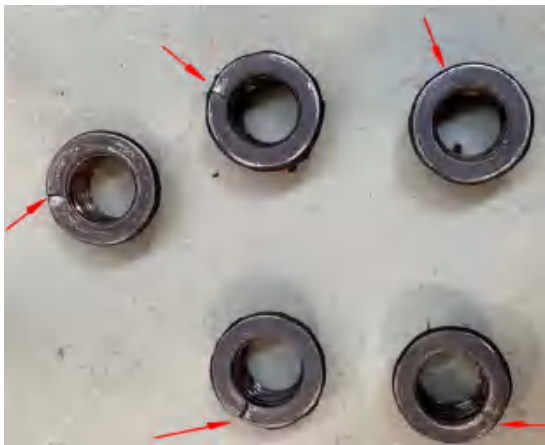
①主起落架主轮轴腐蚀。在大量老龄飞机中，几乎普遍存在主起落架主轮轴腐蚀，出现大量点腐凹坑。有的腐蚀比较轻微，打磨处理后可以继续使用。有的腐蚀比较严重，建议对主轮轴进行更换。②主起落架轮轴扭力板固定螺帽裂纹。在大量的老龄飞机结构检修工作中，扭力板固定螺帽也存在比较隐蔽性的裂纹（如图2所示）。由于该位置距离主轮刹车系统很近，机轮刹车导致刹车片粉末长期覆盖在该固定螺帽上，平常的目视检查很难发现裂纹。该裂纹严重可能导致轮轴松脱甚至刹车失效的后果。我们将该位置发现裂纹的螺帽切割后观察到，发现裂纹断面有较多沉积物和氧化物，证明裂纹存在较长时间。因此，我们要加强老龄飞机对该位置的检查，日常检查维护中，对该轮轴扭力板的固定螺帽进行清洁后再检查，如有疑问裂纹，要拆下固定螺帽进行离位检查或更换。

图2 螺帽长时间高温下受力导致产生裂纹

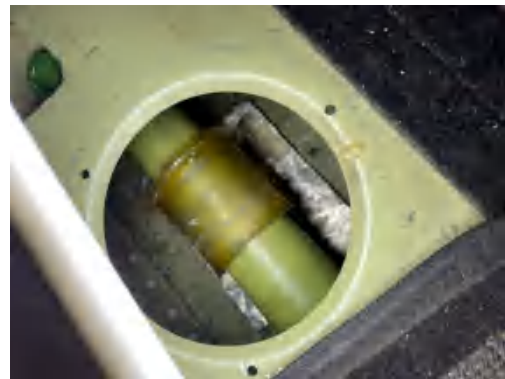
③主起落架特氟龙衬套老化脱层。由于老龄训练飞机主起落架承受高频率的飞机起降，导致主起落架特氟龙衬套脱落。图3中是某架进行16000小时结构检修的老龄飞机的主起落架特氟龙已经完全和衬套脱离的情况，该特氟龙已经完全套在主起落架弹簧管上，不能起到任何缓震和防磨作用。特氟龙脱落后会导致起落架弹簧管的严重磨损和损伤，使得飞机着陆性能下降，严重可能会导致飞机降落时发生侧翻事故。由于在航线的定检工作中没有涉及对该衬套的检查内容，只有在间隔2000小时进行的结构检修时才会检查，较长的检查周期可能导致特氟龙脱落的起落架弹簧管受损严重并造成事故，建议航线定检工作中加入该项检查内容。最简单方便的检查方法就是掀开地板，打开检查口盖对该部位进行目视检查。

图3 特氟龙和衬套完成脱离
