Practice and Exploration of Cultural Relic Protection Project Construction in Qianling of Tang Dynasty

Qianling Administrative Office, Xianyang, Shaanxi, 713300, China

唐乾陵文物保护工程建设的实践与探索

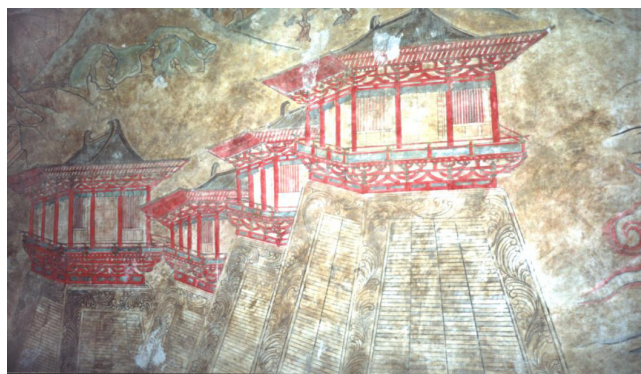
乾陵东西乳峰上各有一组三出阙（一个母阙，两个子阙）高耸峰顶，充分显示出帝王陵的威严与肃穆。整个阙台基础以石条平砌，中心用夯土筑成阙台，四周用平砌砖向上收分叠压包砌，包砌砖周围用阴刻有忍冬蔓草纹的石条镶嵌装饰。从平面看，阙楼基址成双重凸字形，从立面看，阙台顶面亦呈错落有致的三层阶梯状。据《苑史》载：“宫城门左右堞城二，堞楼登门两斜庑，十二门阙。”据此推断，每侧三出阙上修建有相连的三座楼阁，每一组楼阁南北两门，三座楼阁共六门，东西合称十二门阙。可以想见，当年的三出阙阙楼飞楼复阁、富丽堂皇的宏伟气势（见图3）。

图3 唐懿德太子墓出土壁画《阙楼图》

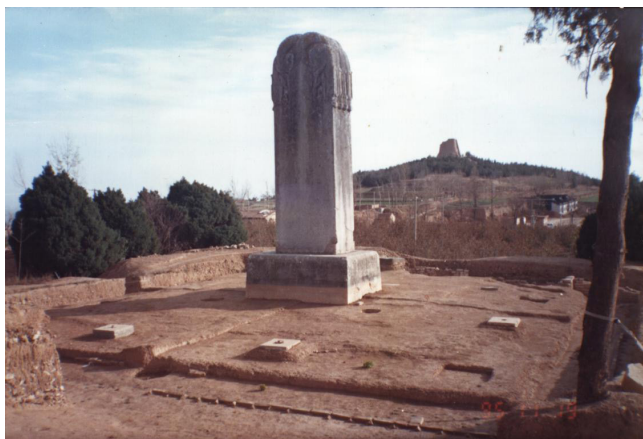
朱雀门外东西三出阙东阙台残高 11m, 西阙台残高 12m, 两者相距 42m。其形状、结构、基址大小与西乳峰阙台大体相同。无字碑保护房基址为面阔 15.8m, 进深 15.55m 的九间方形。基础为夯土台基, 以无字碑为中心, 碑座周围均匀排列方形素面石柱础, 每侧四础, 因角柱共础, 共 12 础。柱础为 0.6 ~ 0.7m 见方的青石, 厚重稳固。碑亭四周有宽 1.45m 的砖砌散水^[10](见附图 5、6、7)。

图6 无字碑保护房基址发掘现场

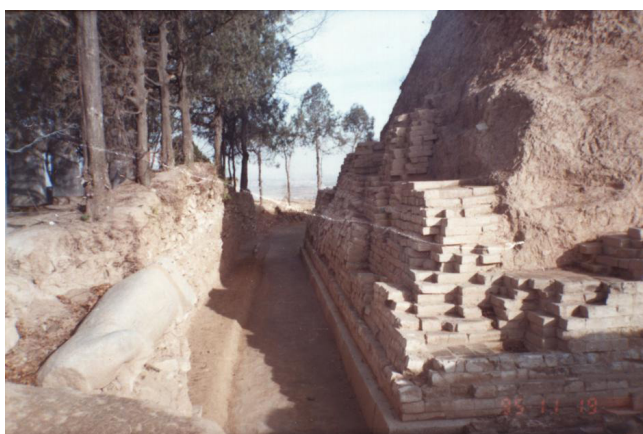
图7 朱雀门东三出阙发掘现场

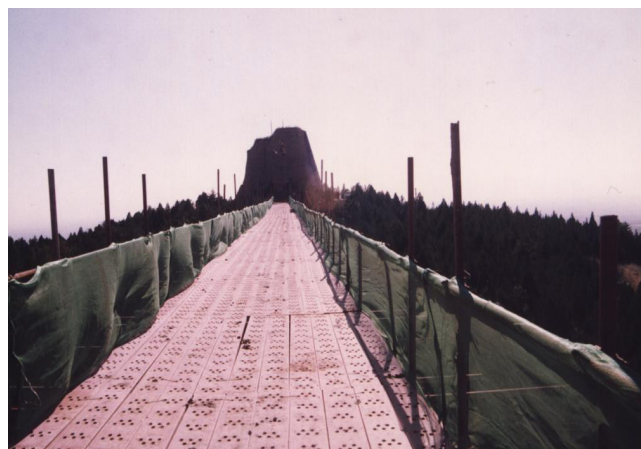
在乾陵东西乳峰阙楼保护工程的施工中, 我们就做得很好。由于乳阙周围覆盖的松柏林树龄都在二三十年以上, 因此施工道路的选择尤其重要。我们共动用了 50 多 t 钢管、钢架板和扣件, 在林中搭设了一座高 20m、长 150m 的施工通道, 从树林上方运送建筑材料和机械等。虽然多花了十几万块钱, 但保住的绿色价值却是无法用金钱来衡量的(见图 10、11)。

图 10 东乳阙遗址及保护工程搭设的空中施工通道

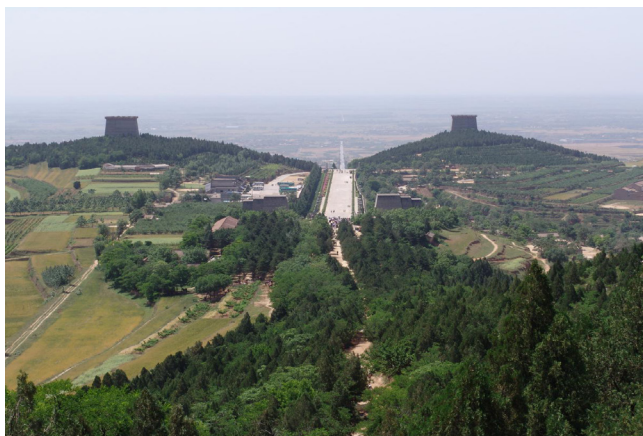
图 11 从乾陵主峰看东西乳峰阙楼和朱雀门三出阙保护工程
