The Practical Application of On-line Diagnostic System in the Reducer of Aluminum Foil Finishing Mill

浅析在线诊断系统在铝箔精轧机减速箱中的实际运用

2 设备概况

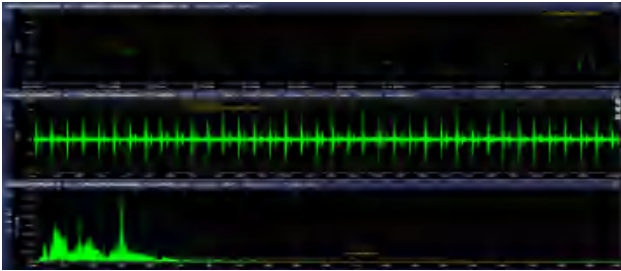
图2 精轧机开卷机 / 传动侧锥头轴承输出 7/128k 加速度趋势 - 波形 - 频谱 (0.1-2000) _ 趋势分析

2023年2月16日,在线振动监测系统对铝箔精轧机开卷机减速箱传动侧锥头轴承输出7振动异常报警(图2),通过趋势时域频谱分析,传动侧对比操作侧锥头轴承输出高频总值和时域波形幅值明显存在异常上升现象,说明开卷机减速箱传动侧锥头轴承输出7位置存在异常冲击特征,推测与锥头轴套定位以及轴承定位有关,机械工程师发现异常后马上通知现场生产主操现场确认是否有异常。现场主操回复开卷料卷抖动厉害,主操要求机械工程师做好运行监控,降速生产完此批料卷后,再通知维修人员进行停机检查。

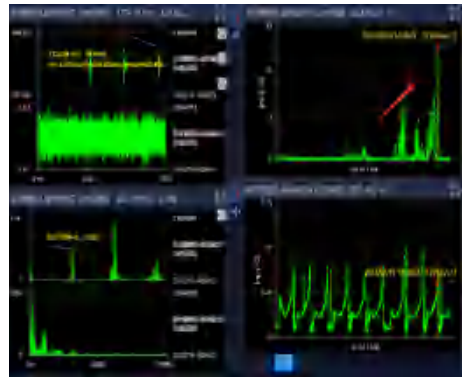
图3 轴承输出7和操作侧锥头轴承输出8多参量

通过对铝箔精轧机开卷机传动侧锥头轴承输出7和操作侧锥头轴承输出8多参量分析(图3),传动侧对比操作侧锥头轴承输出高频总值和时域波形幅值明显存在异常上升现象,说明开卷机减速箱传动侧锥头轴承输出7位置存在异常冲击特征,推测与锥头轴套定位以及轴承定位有关,根据传动侧锥头轴承输出侧异常冲击能量,传动侧锥头加速度时域波形冲击显著。频谱能量主要是以6210Hz及其谐波组成,包络解调可见1.53Hz及其谐波,此频率近似波形冲击间隔。

传动侧锥头轴承磨损特征显著,推测与锥头磨损或传动侧锥头输出轴承走圈引起,劣化缓慢,设备目前处可监控运行状态,现场关注传动侧锥头轴承输出侧异响,待停机需检查锥头磨损及轴承有无走圈。

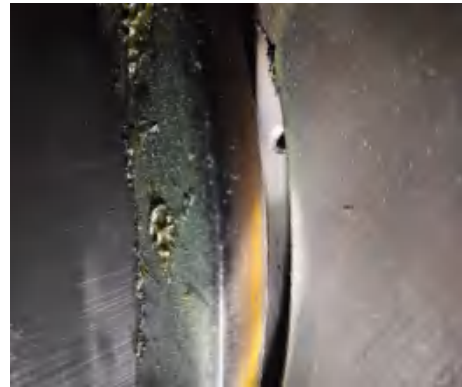
图4 检修效果图(定位套脱出)

2月17日停机检修拆开锥头防护罩,开卷机减速箱传动侧锥头轴承输出位置的定位套脱出10mm,锥头转轴上轴承装配松散(图4定位套脱出检修效果图)导致传动侧锥头抖动大。将定位套恢复到原来安装位置并紧固,重新开机,现场抖动消失,查看振动信号数据,高频总值恢复原来水平,时域波形幅值冲击消失。

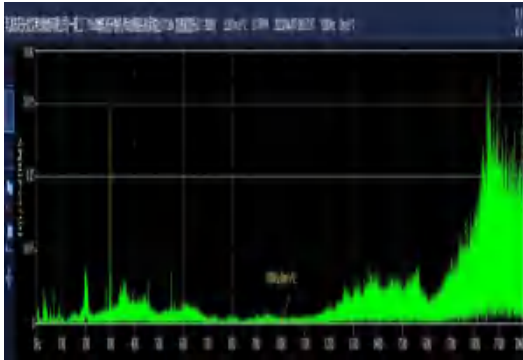
图7 开卷机 / 传动侧锥头轴承输出加速度波形频谱分析

减速箱传动侧输出端加速度频谱中底部噪声能量较高 (图7), 通过对噪声能量带包络解调 (图8), 可见锥头轴承保持架特征频率 (0.82Hz), 研判与输出端轴承保持架有关。

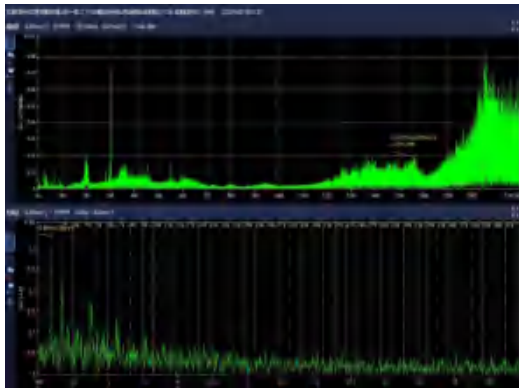
图8 开卷机 / 传动侧锥头轴承输出加速度波形包络解调图

通过多种工具进行诊断分析, 判定为锥头轴承保持架磨损, 怀疑计划维修后安装未对锥头进行清理。结合设备使用及生产要求, 设备目前处于可监控状态, 要求点检工程师每天观察在线振动分析系统数据信号, 跟踪信号特征, 适时安排计划停机检修时间。

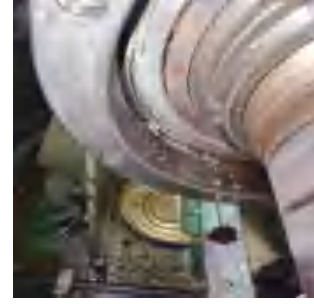
图9 轴承保持架磨损检修效果图

2023年4月14日, 对该减速箱进行计划停机检修, 现场反馈, 传动侧输出端锥头输入端轴承保持架磨损 (图9 轴承保持架磨损检修效果图)。随后进行维护。

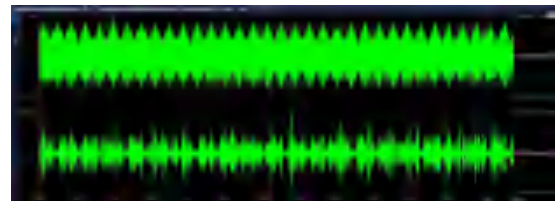
图11 精轧机开卷机 / 传动侧锥头轴承输出 7/128k 加速度波形 (0.1-2000) 时域波形

形中冲击特征消失 (图11), 底部噪声能量消失。
