Research on Effectively Reducing Steam and Water Consumption of Thermal Power Plants

The paper introduced a power plant through the establishment of a research team, to take effective measures to reduce the steam supply consumption and power generation cost, and improve the economic benefits.

关于有效降低热电厂供汽水耗的研究

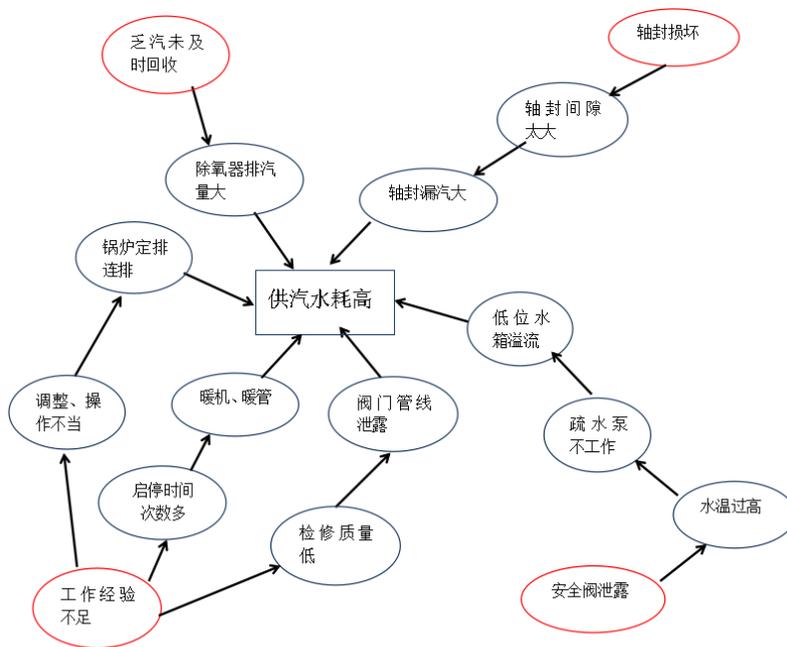
图 1 末端因素关联图

热电厂供汽水的末端因素关联图见图 1。

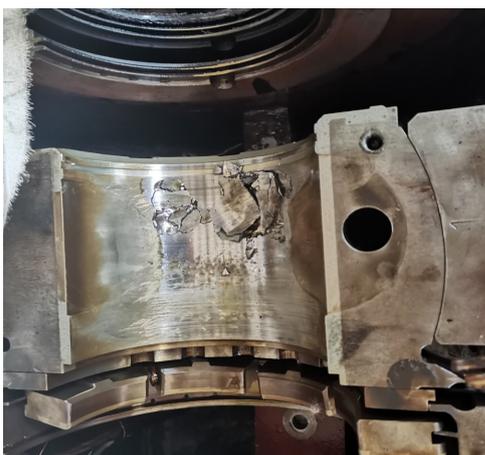
图2 轴瓦磨损

7MW 2# 机进行大修，打开后发现汽机汽封 1 瓦破损，其他瓦正常，转子汽封磨损严重，缸体汽封体变形。

网波动造成停炉停机。经查，第一次停机时 1 瓦振动值由平时的 7μm 左右，突增至 24.5μm；第二次汽机 1 瓦振动值由平时的 7μm 左右，突增至 17.6μm^[2]。有可能是振动使 1 瓦破损。非供暖期白天、夜间发电负荷波动大，汽封体膨胀变化频繁，引起疲劳应力，造成转子汽封磨损，缸体汽封体变形（见图 2~ 图 4）。

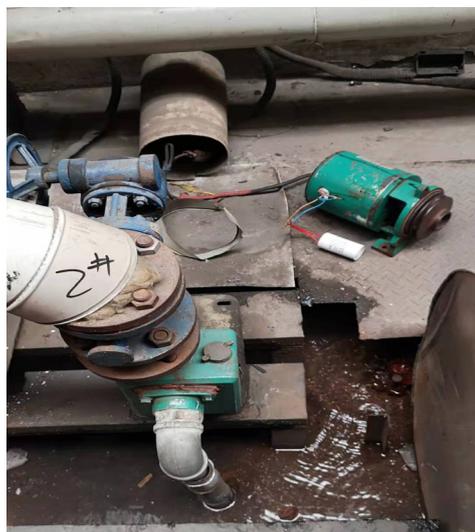
图5 低位水泵检修

小组成员在查找漏点时，发现低位水泵处于断断续续的停机状态，检查泵体没问题，只能看到零米以下的低位水箱顶部温度偏高，为了查明原因，将水箱顶部的钢板切割一个直径约 200mm 的洞口后，发现水温太高，已接近沸腾，低位水泵在超过 80℃ 的情况下，水中含有大量气泡，水泵不上水。将大量冷水注入，水温下降后，水泵启停正常^[1]。

那么,水箱水温为什么会升高呢?小组成员检查进入水箱内的各路管线、阀门,逐一检查梳理,最终发现,是由于外供蒸汽压力高于1.08MPa时,2#机背压排汽安全阀打开后,自动开启泄压后没有及时复位或闭合不严,将系统中的一部分汽水混合物排入低位水箱内,短时间排放对水箱内水温影响不大;若长期小流量流入水箱内,致使水箱水温过高,低位水泵不工作,凝水只能通过排污管道流出,造成水和热的大量流失,维修人员及时对安全阀进行了检修(见图5~图7)。

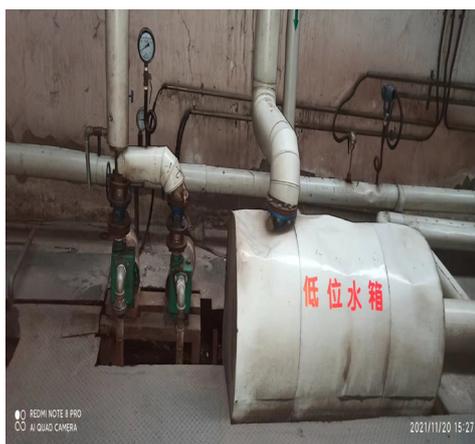
图6 低位水箱及扩容器

汽机无压疏排水全部排至地面零米以下的低位水箱，由低位水泵打至高位疏水箱，再由疏水泵打至除氧器回收，不合格水质通过低位水箱溢流外排。
