# Analysis on Water Seepage Control of Tunnel Lining in Karst Developed Area

YanJun Tu

The Fifth Engineering Branch of CCCC Second Navigation Engineering Bureau Co., Ltd., Wuhan, Hubei, 430056, China

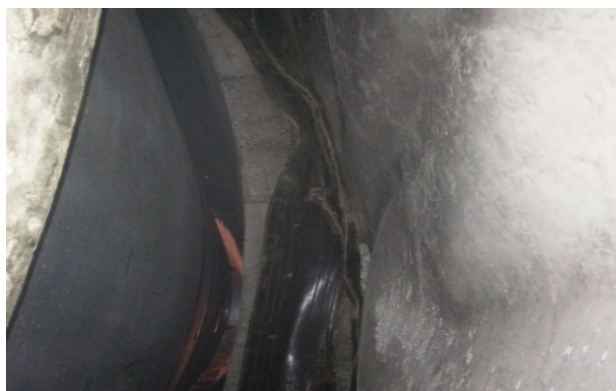
图3 施工缝止水带安装扭曲、不顺直

②中埋止水带扭曲、变形固定不牢、落底位置不到位等，如图3所示。

③对二衬施工缝及变形缝的处理严格按照设计要求施工,严格杜绝偷工减料现象,对施工缝与变形缝中的防水材料做到施之有效,尤其对中埋止水带的埋设必须做到居中、顺直、垂直于端头面,并做到埋设落底,做到拱脚薄弱部位防水有效。二衬浇筑前必须对仰拱矮边墙进行凿毛后清理干净,保证二衬砼与矮边墙的紧密结合,使砼施工缝起到防水作用。若渗水较大地段可在仰拱施工前在矮边墙处增加一道宽一米的纵向防水板,矮边墙砼浇筑覆盖50cm,防水板外露50cm,纵向排水管设置在外露50cm防水板背后,外

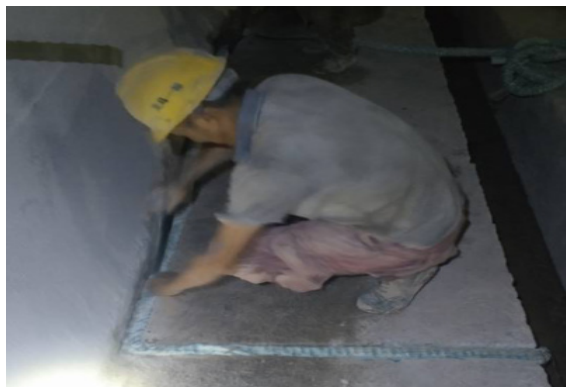
图 4 纵向施工缝渗水处理

仰拱与衬砌纵向接缝处渗水主要通过引排进行处理,及时疏通隧道两侧横向排水管,对堵塞的泄水孔进行疏通。若横向排水管畅通便对渗水处进行凿槽埋管进行引排处理,如图4所示。先在渗水处二衬边墙底部凿出纵向沟槽,并

凿出通向永久水沟的横向沟槽，纵向沟槽长度以渗水部位为准，槽内使用软式透水管进行引排至排水沟。排水管安装后使用环氧树脂砂浆等高防渗性的材料将槽内填实并抹平。
