Cause Analysis and Preventive Measures of High Profile Door Swing in Vietnam 600MW Power Plant

The abnormal fluctuation of High Pressure steam control valves of Vietnam 622.5MW thermal power plant has limited the operation operation of the plant. Based on the actual operation situation and parameters, this paper has focused on the reason why fluctuation occurs and putting forward corresponding preventive measures.

越南 600MW 电厂高调门摆动原因分析及预防措施

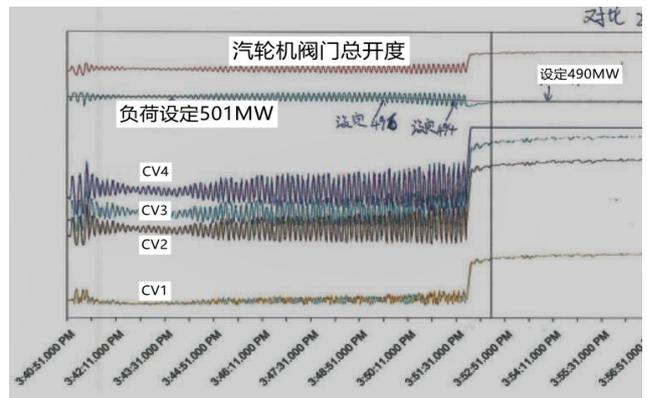
2016 年 3 月, 机组负荷 498MW, 处于 CCS 控制模式下, 2号机组出现了高调阀阀位不规则摆动, 且在 10 分钟后在负荷不变情况下, 突然出现高调阀总开度突然开大约 10% 并保持稳定的异常现象, 详见图 1。论文拟对出现这种现象的原因及解决措施进行分析处理。

图 1 负荷设定及阀门控制曲线

当机组处于 CCS 控制模式下时, 高调阀的控制受锅炉控制系统控制, 阀门的具体开度由一次调频值与目标功率共同调节, 当负荷指令未变且转速稳定时, 高调阀的开度应保持稳定, 并满足设定的配汽曲线。图 1 中可见, 在持续摆动

后高调阀阀位突然增大，且经对比，实际阀门已大于配汽曲线阀门开度值。

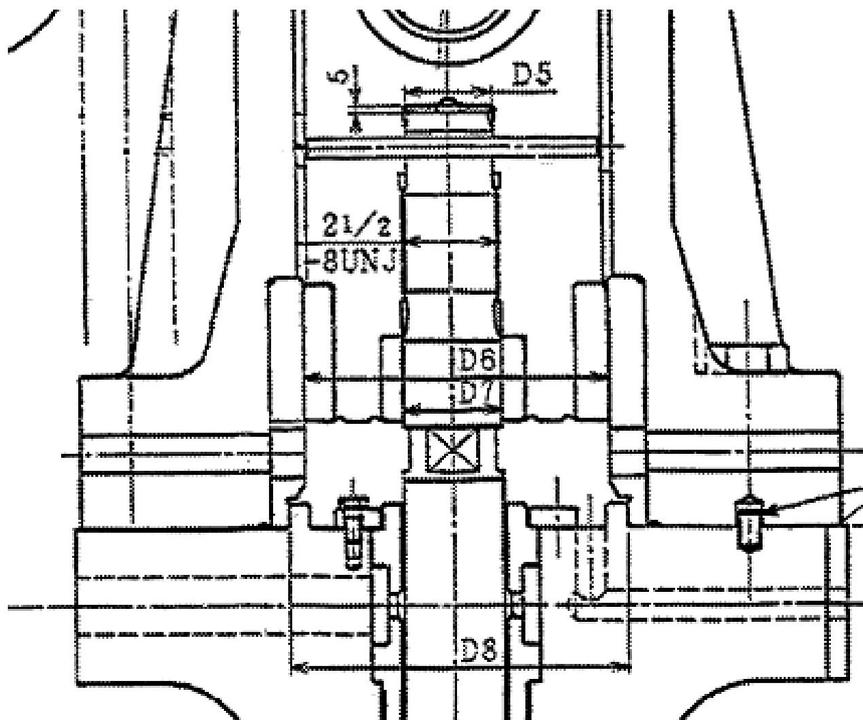
高调阀内部存在异物也可能造成阀位波动，同时由于节流因素，实际阀位开度还会大于配汽曲线值。由于高调阀前的主汽门有环形滤网，外部异物的可能性较小，异物最可能是高调阀阀门部件，如之前已出现过的阀杆脱落造成阀芯堵塞等问题。阀杆与油动机操纵座的连接，是通过螺纹连接的，为了保证螺纹连接在实际运行工况下不会松脱，在阀杆顶部装有铜垫片，在现场安装阀杆时调整铜垫片厚度，拧紧阀杆并使铜垫片被压缩产生过盈配合。同时，在阀杆与操纵座连接紧固后，配做销孔穿入销钉，保证阀杆不会转动松脱，如图所示 2。

图 2 阀杆与油动机操纵座连接图

若阀杆与操纵座松脱且阀芯落下，即使操纵座正常动作，但实际阀位将始终为 0，阀门的总开度也会大于配汽曲线值。为了验证是否存在上述现象，可单个进行阀位试验。试验过程大致如下：

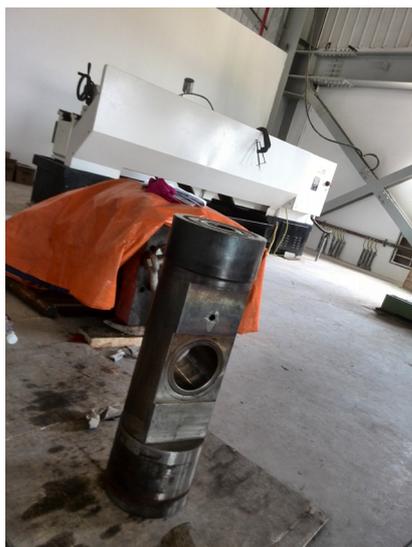
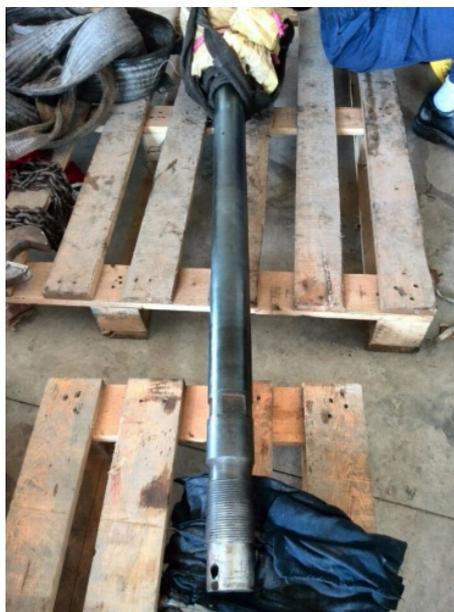
由于处于用电高峰期，为了满足区域用电需求，经过制造厂同意，将3#阀门强制关闭，指令为0，不参与机组负荷调节。停机检查后对2#机组3#高调门进行拆卸检查，拆除清洗去锈后，发现阀杆螺纹直接可以落入十字头螺母内，螺纹无法持力，如图3所示。更换新阀杆及十字头，同时严格按照厂家要求装配。

图3 阀杆与操作座十字头（圆孔为穿销钉处）

续图3 阀杆与操作座十字头（圆孔为穿销钉处）

在后续运行中，1号机组同样出现了类似问题。类似设计的高调门也在其他地方出现过类似问题，显示出这一问题不仅是安装质量等问题，也存在着设计未充分考虑安装风险及运行可靠性等问题。据了解，这一设计延续国际初始设计而未进行改动升级，后续制造厂家已对此设计进行改进，新的高调门设计已取消销钉，而直接采用焊接连接，降低了安装要求，且牢固可靠，后续新产品未出现类似问题。
