# Analysis and Treatment of Wear and Tear of Traveling Wheel of Gantry Crane

Xiaoqiang Zhao

China Railway Sixth Bureau Group Taiyuan Railway Construction Co., Ltd., Yuci, Shanxi, 030600, China

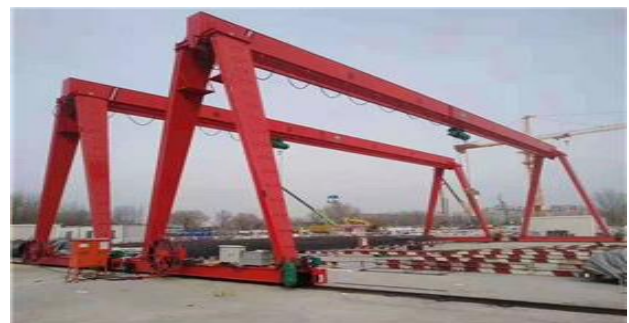
图 1 门式起重机示意图

工场到 2021 年 5 月静兴钢筋加工场期间的运行<sup>[1]</sup>, 两跨行走轮开始出现车轮轮缘内有亮斑、毛刺现象, 钢轨侧面也有一条摩擦的痕迹。大车行走时, 伴有车轮与道轨摩擦时发出的巨大噪音和车身的整体震颤, 给起重机操作人员身心造成危害, 也造成门架变形、开焊, 使钢轨紧固螺钉松动, 钢轨变形, 车轮驱动电机负荷增加, 使大车行走时启动困难, 甚至烧毁电机, 严重影响了起重机的正常工作。期间也多次更换过主动轮, 但短短的几个个月后轮缘多次被磨得削薄外翻, 而且每到项目后期经常发生过多门式起重机脱轨现象, 针对出现的啃轨危害运行的现象, 严重影响到了现场生产。其中, 图 1 为门式起重机示意图。

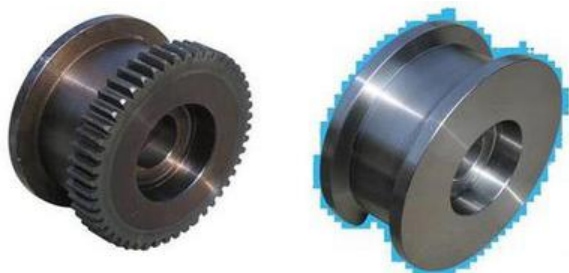
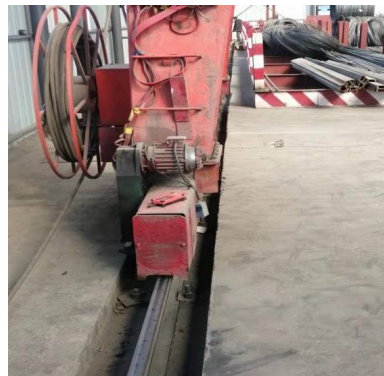
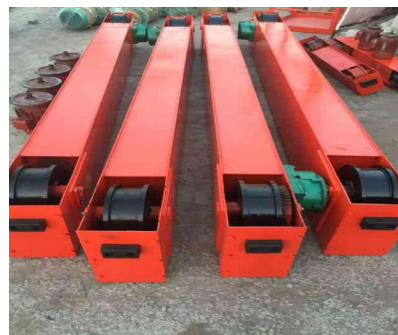
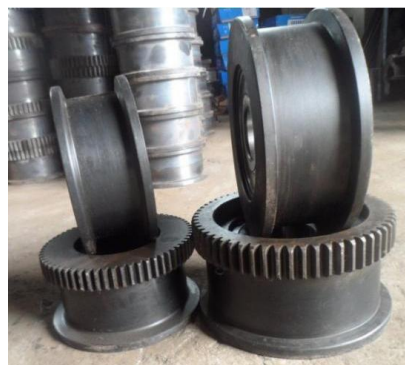
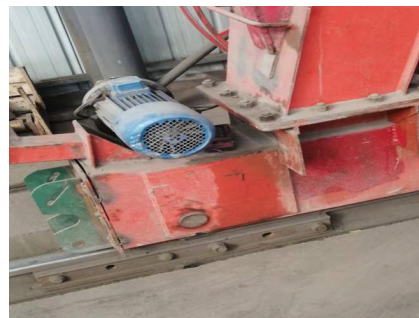
图4 大车行走轮

其中，大车行走轮示意如图4所示。

①车轮组安装需要根据主动轴上的键槽进行配件。

②车轮组放置于工作台上的垫块，主动轴需要垂直对准车孔和键槽，并对配合面A进行润滑。

③主动轴上端垫以压块并对症，开动液压机进行试压后，发现不会出现问题后，逐渐加压到安装位置为准。

④轴的两端需要装入轴套，并需要装入带有螺栓的桶盖。

⑤轴承内环通过沸油加热后，趁热装入车轮轴，并将外环和间隔环的角型轴承装到轴上。

⑥装轴承的内环需要套入垫圈并用螺母紧固。

⑦两端分别装闷盖和桶盖，并进行加固紧固。

注：用本案例的门式起重机行走轮拆卸装置来拆卸行走轮时<sup>[4]</sup>，只需将U形筋卡在轴承座内侧且让U形筋的侧面靠近轴承座，然后在油顶托槽中放置一油顶，使油顶一端抵住承力板、另一端抵住行走轮的轮轴，并调整油顶的高度使油顶与轮轴同轴，随着油顶工作行程逐渐变长，油顶的顶伸力产生反向的拉力，该反向的拉力将轴承座和轴承一同从行走轮的轮轴上脱离出来。
