Transformation of the Compressor Unit Control and Monitoring System

Abstract

压缩机组控制监测系统改造

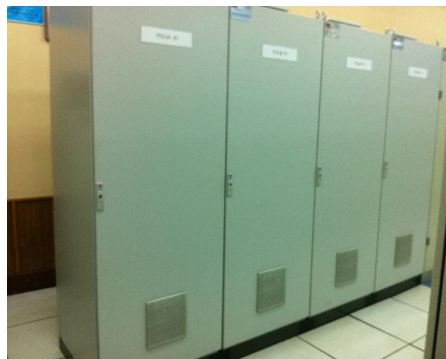
图 1 本特利卡件柜

新增四个机柜，柜内安装 ITCC 部分所需的 I/O 卡件，本项目配置的 4 个系统机柜，安装 ITCC 系统的硬件及附件、继电器，安全栅，接线端子等，机柜选用 RITTAL TS8808 机柜，能前后开门，机柜装有风扇、照明、空气过滤器，电缆从机柜的底部进入，电缆标号及走向标识要明确，柜内接线应通过汇线槽布线。机柜内设置接地汇流铜条，分别用于信号回路地、信号屏蔽地和安全地。处理器及插槽朝机柜的前面，机柜内的元件都有相应的电源。ITCC01 内为控制器跟 220V 供电母排，ITCC02 内为卡件跟安全栅，ITCC03 内为卡件跟继电器，ITCC04 内为本特利卡件柜（如图 1 所示）。

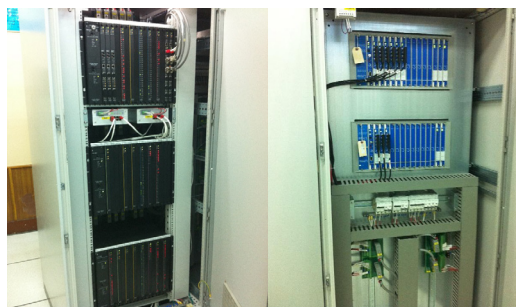
图 2 控制系统（一）

把控制系统改为康吉森的 ITCC，并实现机组的自动调速以及防喘振控制。把轴系仪表监测系统改为本特利的 3500，现场的探头前置器以及延伸电缆全部更换。其中 ITCC 分三个机架，一个主机架两个扩展机架。本特利 3500 分两个机架，3151 跟 3131 一个机架，3141 一个机架，并配置一台工程师站和一台操作员站，如图 2、图 3 所示。

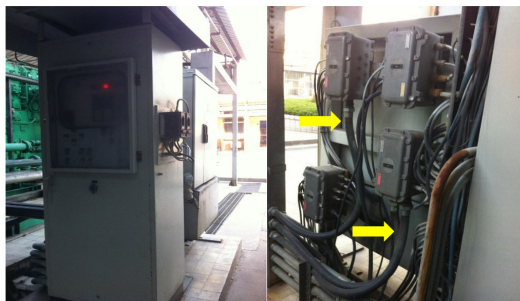
轮盘后,对转子进行动平衡试验,如图6所示。③调速阀执行机构:将原有的PG-PL调速器、连杆等拆除。增加一套气动执行器。气动执行器的阀杆直接驱动调速阀的阀杆,如图7所示。④调速及控制原理:由测速探头测到的转速信号送到TS3000控制器,由TS3000控制器根据机组转数和负荷的要求对机组转数进行计算后输出阀位开度信号,气动执行器驱动汽轮机的调节阀到对应的开度。控制进汽阀头来调节蒸汽进汽量,以达到汽轮机转数调节的目的。⑤机组现场仪表远传改造方案:把压缩机组所有的点都要引到控制室,并且将部分的老旧开关更换为变送器。压缩机总点数3131总点数:81点,3141总点数:88点,3151总点数:150点,如图8~图10所示。⑥制定防喘振实测方案:对照机组厂提供的原始性能曲线,确定三组转速(要能满足工艺需要的转速),定速进行实测。工艺正常生产,不允许回流全开。所以,这个模拟试验要在当前的阀位来做。在要求的阀位限度内做开关阀的操作,检查并记录工作点的波动情况。

图8 3131 利旧现场控制柜以及中间接线箱把点引入控制室

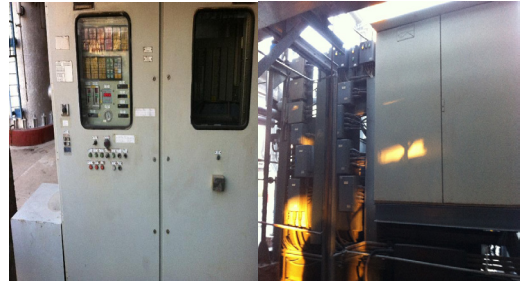
图9 3151 利旧现场控制柜以及中间接线箱把点引入控制室

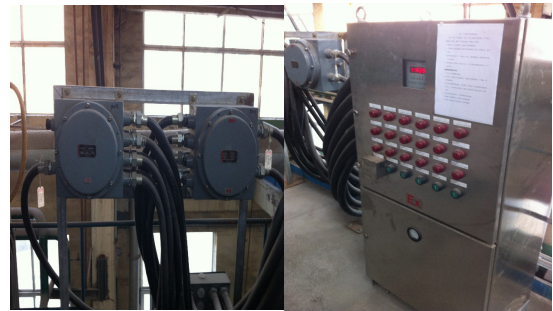
图10 3141 新增现场控制柜以及中间接线箱把点引入控制室
