# Operation Analysis and Fault Diagnosis Based on Differences in Design Structure of Two Different Lining Fluoride Magnetic Pumps

## Abstract

Aiming at the differences of the design structures of the two different fluorine-lined magnetic pumps, the analysis and the summary are given, and the common fault diagnosis and troubleshooting methods of the magnetic pumps are explained through the cases.

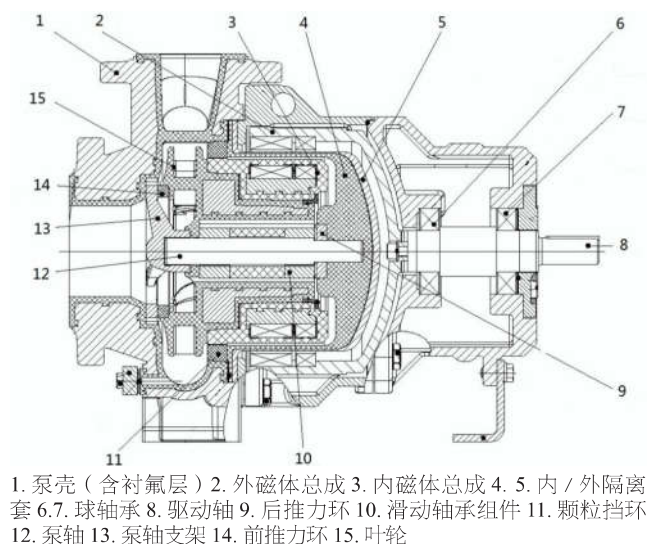
图 1 瑞希特 (RICHTER) 磁力泵结构示意图

瑞希特 (RICHTER) 磁力泵 (以下简称 R 型泵) 结构如图 1 所示<sup>[1]</sup>。

① R 型泵的泵轴为独立泵轴 (图 1 中件号 12), M 型泵

③ R 型泵叶轮轴向固定, 由其前端止推环 (图 1 件号 14) 及泵轴支架 (图 1 件号 13) (静止部件) 实现; M 型泵叶轮前端设有锁紧螺钉, 与泵轴连接, 共同旋转工作, 叶轮背部设有止推环 (图 2 件号 11), 用于平衡运行时产生的轴向力。

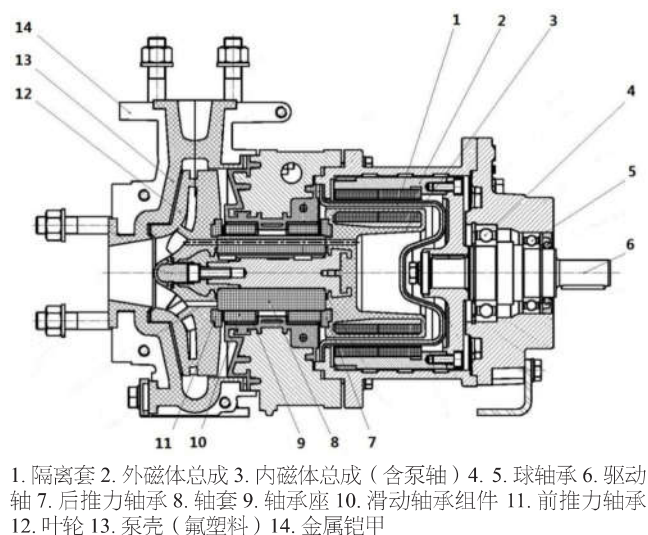
图 2 蒙奇 (MUNSCH) 磁力泵结构示意图

蒙奇 (MUNSCH) 磁力泵 (以下简称 M 型泵) 结构如图 2 所示<sup>[2]</sup>。

的泵轴与内磁体组件为结合的整体部件 (图 2 中件号 3)。

② R 型泵轴为 SiC 材质, 属静止部件; M 型泵轴为 Ck45 金属材质, 外设独立 SiC 轴套 (图 2 件号 8), 泵轴与内磁体连接整体属于转动部件。

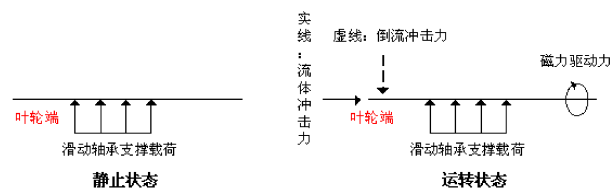
图 4 M 型泵轴系力学分析示意图

M 型泵的轴系力学分析如图 4 所示。

M 型泵轴与叶轮、内磁组件同为转动部件, 整体轴系可视为悬臂型结构, 泵体运行过程中, 相同工况下, 振动将较 R 型泵稍大。此外, 泵轴材质为 Ck45 金属材料, 抗弯曲和扭转的强度将比 SiC 材料的泵轴大很多。但是耐酸碱等腐蚀性介质的能力较差, 这样就必须要保证轴套、密封部件的材质要求, 以及装配的高可靠性, 稍有偏差出现泄漏, 介质将会

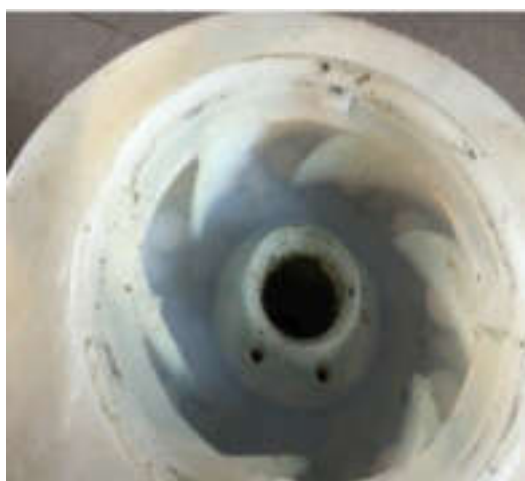
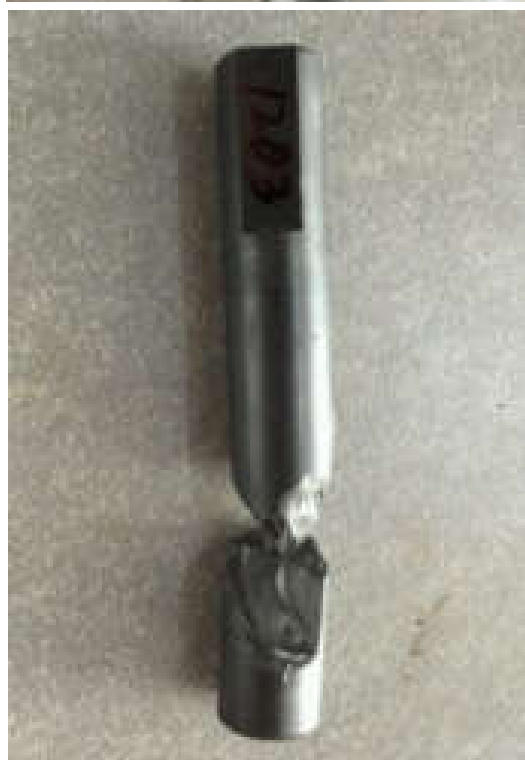
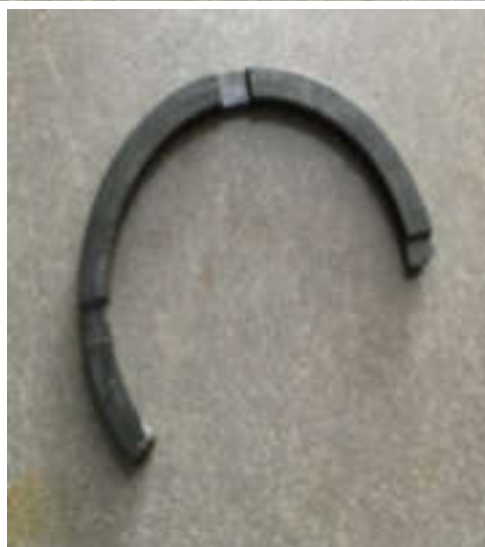
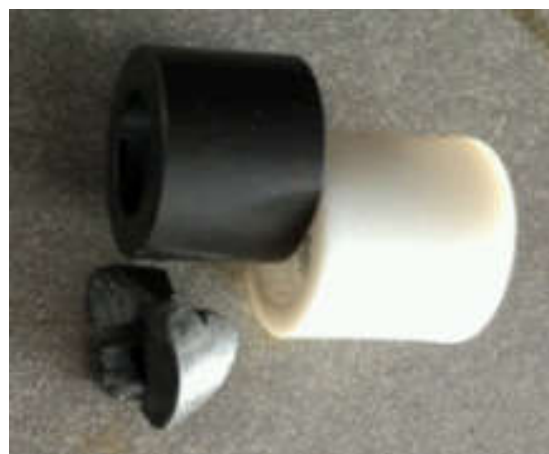
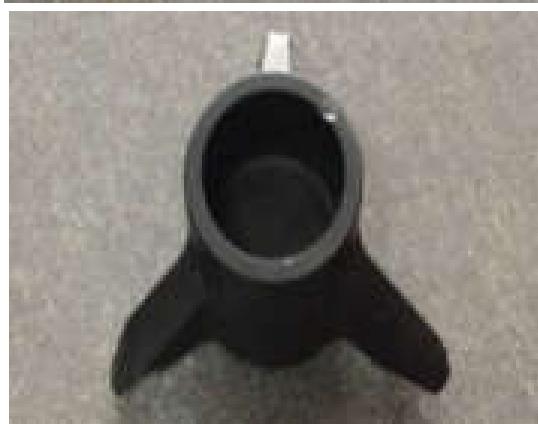
图 5 损坏部件的实物照片

2017年7月装置各设备投入试运行不久，在23日，主控人员发现R型盐酸输送泵P1203A出口压力骤降，输送盐酸中断，现场人员立即启动备用泵，并将运行泵停下。后面在该泵的解体检修过程中，发现泵体内部内磁转子组件、泵轴及其支架、SiC滑动轴承、前后推力环等部件已全部损坏，参见图5损坏部件的实物照片。

通过对事故时段该泵的运行电流及泵出口压力趋势（参见图 6 泵运行电流及出口压力趋势图）进行分析，该泵在 DCS 上的显示电流突然上涨，然后在高限值附近反复波动，持续约 15 分钟，在此期间泵的出口压力及流量没有明显变化，所以也就没有引起操作人员的足够重视。同时，经与相关人员了解到，该泵的入口过滤器滤芯由于其它原因而被取出。因此，根据 R 型泵的结构及相关内容进行分析，当泵的入口过滤器没有滤芯的情况下，在还处于试运行阶段时，有杂质进入泵体，影响了磁力泵的自润滑效果，在上述 15 分钟时间内，内部摩擦损失加剧，电流上涨，此时泵体温度也将持续升高，当到达一定程度时，突破了承受极限，内部组件发生损坏断裂已停止工作，此时出口压力和流量也不会再有显示。

(1) 应加强操作人员运行操作磁力泵的培训, 不应只关注流量、压力等工艺参数, 还应重点关注泵的运行电流。

(2) 应尽快恢复磁力泵入口过滤器, 以减少泵体进入杂质的可能性。

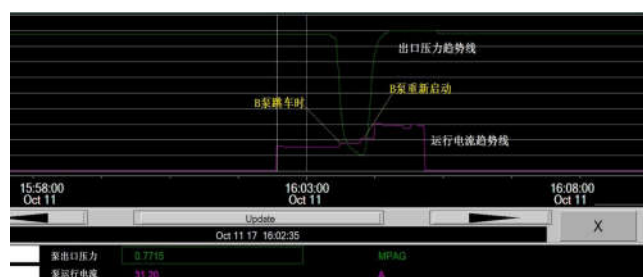
图 7 泵运行电流及出口压力趋势图

2017 年 10 月 11 日, 盐酸输送泵 P1203A 16:02 启动, 电流 31.20A, 现场切换 A、B 泵出口阀, 关小至关闭 B 泵出口阀过程中, B 泵欠功率保护跳停, 此时发现出口压力不足, 立即启动 B 泵, 在 16:04:44 现场停 A 泵后, 盘泵发现泵转子卡死。后面在对该泵的解体检修过程中, 发现泵体内部损坏程度与事故 1 相同, 内磁转子组件、泵轴及其支架、SiC 滑动轴承、前后推力环等部件已全部损坏。

通过对事故时段该泵的运行电流及泵出口压力趋势(参见图 7 泵运行电流及出口压力趋势图)进行分析, A 泵发生故障的时间应该在 B 泵跳车后, 然后在启动 B 泵打开 B 泵出口阀之后, 故障加剧直至损坏。经了解, A 泵的出口止回阀(翻板式), 由于以前的故障已经将阀板取出, 即止回阀已失效, 现场操作人员并不知情。倒泵过程中, 操作及对 A 泵的运行状态做出了误判, A 泵的打压状况并不正常。当 B 泵跳车时, A 泵处于低流量或干运转状态(注: A 泵的欠功率保护已在开泵前被取消), 运行状态从趋势图中可以看出, 当 B 泵又重新启动时, A 泵出口阀还没有关闭情况下, A 泵短时间内就产生了反流现象, 依照 3.2.3 中的分析和描述, 最终导致了事故的发生。

(1) 相关专业人员应该相互沟通, 确保操作人员对设备状态的熟悉和掌握, 并按规范操作程序。

(2) 应尽快恢复磁力泵出口止回阀, 当泵止回阀失效时, 应重新规范倒泵的相关操作程序, 杜绝泵反流现象发生的可

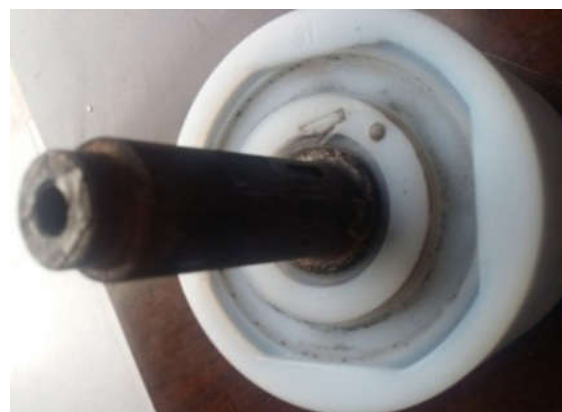
图 8 泵轴断裂实物照片

2017 年 8 月 3 日 9:51, 稀盐酸泵(M 型泵) P4320A 在经过一次检修后进行试泵, 工艺参数运行正常, 投入运行至 16:15, 流量突然下降, 然后电流也骤降, 现场人员立即停泵并启动备用泵, 维持了装置的正常运行。后面在对该泵的解体检修过程中发现, 泵轴端与叶轮连接处断裂, 并发现轴表面有明显的腐蚀痕迹, 参见图 8。

通过对事故时段该泵的运行电流及泵出口流量趋势(参见图 9 泵运行电流及出口流量趋势图)及解体检修发现的问题进行分析, 导致事故发生的直接原因是, 轴套与轴之间的键未安装到位, 落在轴套与内磁转子端面之间, 使得密封面间产生了较大间隙。在运行过程中, 稀盐酸介质流入轴套与泵轴之间, 由于泵轴材质为 Ck45 金属材质, 不耐盐酸腐蚀。叶轮与泵轴的连接部位为整个轴系的最薄弱环节, 运行过程中腐蚀的加剧及应力的集中, 严重削弱了泵轴的力学强度, 最终导致了泵轴的断裂。

(1) 加强对磁力泵的检修管理, 严格把控检修质量, 规范检修质量控制程序。

(2) 加强对相关人员的培训, 确保检修维护人员对设备结构的熟悉和掌握。
